HERITAGE FOR MYANMAR

ငလျင်၊ အမွေအနှစ်နှင့် ထိန်းသိမ်းရေး

၂၀၂၅ မတ်လ၊ ၂၈ရက်

ငလျင်ဒဏ်ခံ အမွေအနှစ်နေရာများအား ဆန်းစစ်လေ့လာခြင်း

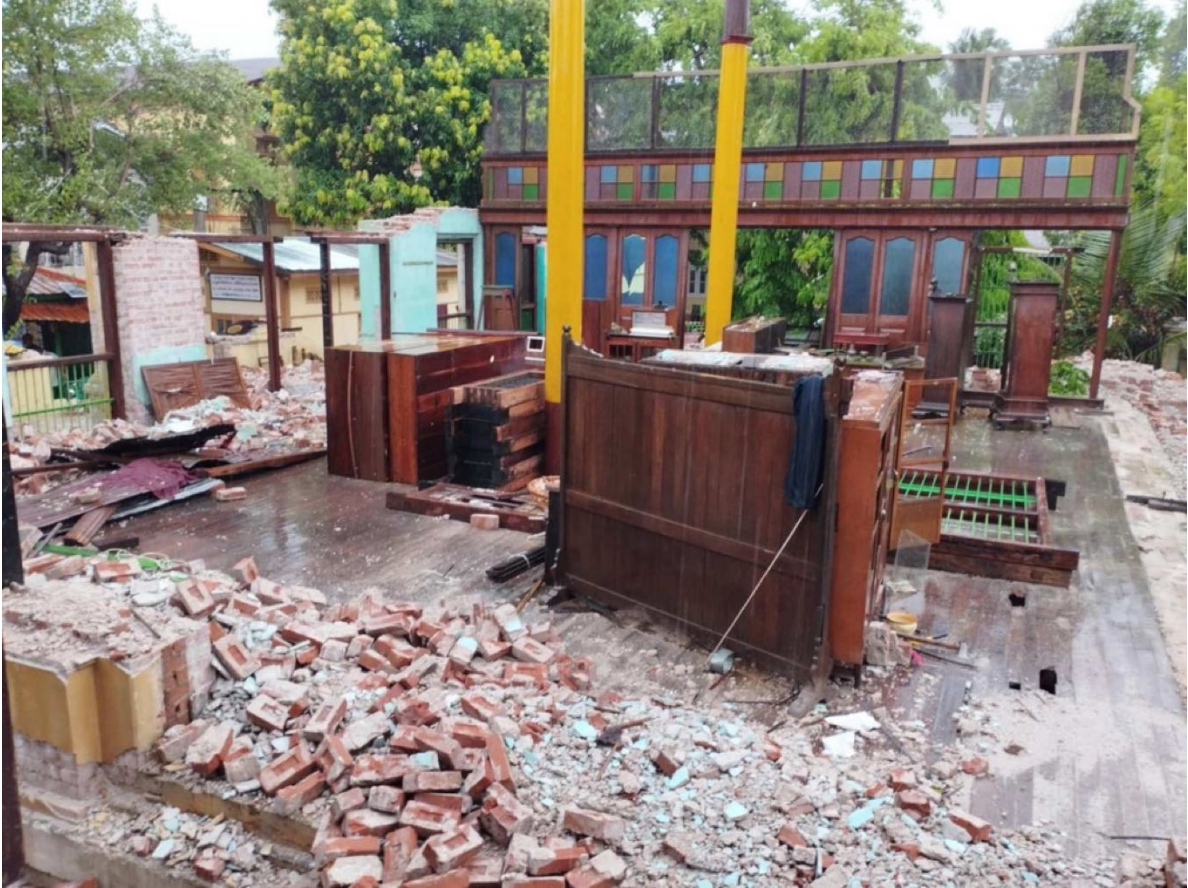
အုတ်ခံသစ်သားကျောင်းများ - အပြင်ပိုင်း အုတ်နံရံနှင့် အတွင်းပိုင်း သစ်သား တိုင်များ၊
ထုတ်တန်းများဖြင့် တည်ဆောက်ထားသော နှစ်ထပ်ဘုန်းကြီးကျောင်းများသည် (ပုံ ၃) အုတ်တစ်မျိုး
တည်းဖြစ်သာတည်ဆောက်ထားသော အဆောက်အအုံများထက် ပိုမိုခိုင်ရည်ရှိသော်လည်း
သစ်သားကြမ်းခင်းများ အသုံးပြုထားသော အဆောက်အအုံများသည် ခါးဖြတ် အချုပ်
အားနည်းသောကြောင့် နှစ်ထပ်စာမြင့်မားသော နံရံများ out-of-plane (နံရံအပြင်သို့လှန်ကျ
ခြင်းကြောင့်) ပျက်စီးမှုကို အနံ့အပြား တွေ့ရှိရပါသည်။ အဆောက်အအုံ၏ သစ်သားတိုင်တန်း
များကို ကောင်းမွန်စွာထိန်းသိမ်းထားလျှင် ၎င်းတို့သည် ငလျင်လှုပ်ခတ်သည့်အခါ ကောင်းမွန်စွာ
နွံယိမ်းနိုင်ပြီး၊ အဆောက်အအုံပေါ် မြေငလျင် သက်ရောက်မှုကို လျော့ချပေးနိုင်သည်။ သို့သော်
လှေကားများ၊ ဝင်ပေါက် ဆင်ဝင်များ မြင့်မား၍ အချုပ်အားနည်းသော အုတ်နံရံများနှင့်

အုတ်နံရံထောင့်ချိုးများကဲ့သို့ ငလျင်လှုပ်ခတ်သည့်အခါ အလွယ်တကူထိခိုက်နိုင်သည့် အုတ်ခံ အစိတ်အပိုင်းနေရာများကြောင့် ၎င်းအဆောက်အအုံများမှာ ပြိုကျနိုင်သည့်အန္တရာယ်မြင့်မားဆဲ ဖြစ်သည်။

ပုံ ၃ - သာသနာ့ဝန်ကြီးဌာန၊ မန္တလေး (၃၁ မေ ၂၀၂၅)

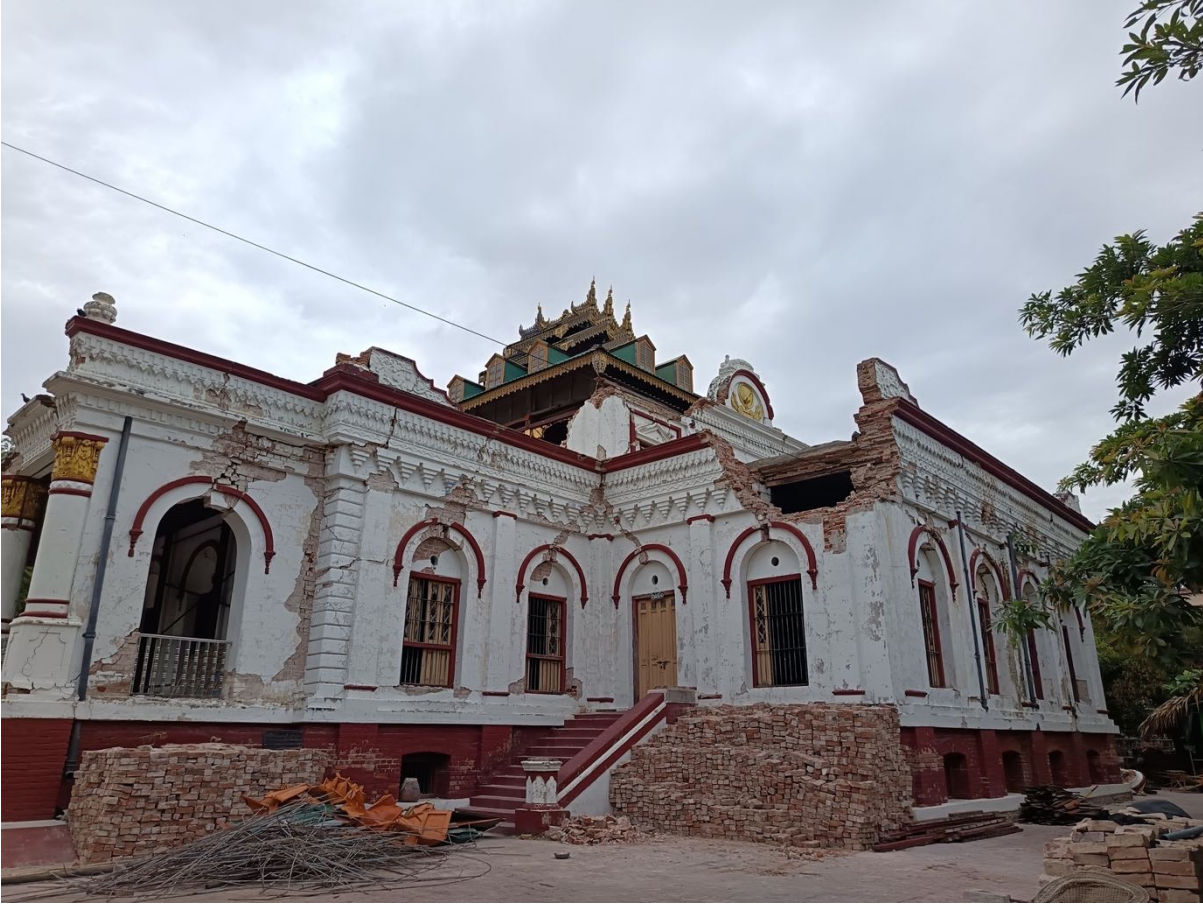
ခေတ်ပေါ် သံကူကွန်ကရစ် အဆောက်အအုံများ - အချို့ သံကူကွန်ကရစ် RCC အဆောက်အအုံများတွင်လည်း ထိခိုက်ပျက်စီးမှုများ တွေ့ရှိရပြီး၊ အထူးသဖြင့် အလျားလိုက်နှင့် ဒေါင်လိုက် ပုံသဏ္ဍာန် မညီညွတ်မှု (horizontal and vertical irregularity) များရှိသည့် အဆောက်အအုံများတွင် ပိုမိုထိခိုက်မှုများပါသည်။ ထို့ကြောင့် မြေငလျင်ဒဏ် ပြင်းထန်နိုင်သည့် ဒေသများတွင် RCC အဆောက်အအုံအသစ်များဖြင့် ပြန်လည်တည်ဆောက်ရာတွင် သတ်မှတ်ပြဋ္ဌာန်းချက်များအတိုင်း MNBC 2025 နှင့် အညီ တွက်ချက် တည်ဆောက်ခြင်းများ မပြုလုပ်ပါက လုံခြုံစိတ်ချရမည် မဟုတ်ပါ။

အလုံးစုံဖြိုဖျက်၍ မြေလျင်ပြီးလပိုင်းအနည်းငယ်အတွင်း RCC အဆောက် အအုံများဖြင့် အစားထိုး တည်ဆောက်လိုက်ကြသည်ကို တွေ့မြင်နေရပါသည်။ ပျက်စီးသွားသော အဆောက်အအုံများကို ပြင်ဆင်ရာတွင်လည်း မူလအစိတ်အပိုင်း ဖွဲ့စည်းပုံများနှင့် အစားထိုး ပြုပြင်ထားသော အစိတ်အပိုင်းများကို စနစ်တကျ နှိုင်းယှဉ်လေ့လာမှု မရှိဘဲ RCC အစိတ်အပိုင်း များဖြင့် ပြုပြင်ထိန်းသိမ်းလိုက်ပါက တောင့်တင်းပျော့ပြောင်းမှု (stiffness) မညီမျှမှုများ ဖြစ်ပေါ်စေခြင်း၊ မူလအစိတ်အပိုင်းများနှင့် အသစ် အစားထိုးသော အစိတ်အပိုင်း များအကြား တွယ်ဆက်မှု အားနည်းခြင်း၊ ဘိလပ်မြေ သရိုးများကြောင့် မူလ အုတ်နှင့် ထုံးသရိုးများကို ပိုမို ထိခိုက် အားနည်းစေခြင်း စသည်တို့ကြောင့် မြေလျင်ထပ်မံလှုပ်ခတ်သည့်အခါ ပိုမိုပြင်းထန်သော ပျက်စီးမှုများကို ဖြစ်ပေါ်စေနိုင်ပါသည်။ ထို့ကြောင့် RCC အသုံးပြု၍ ပြုပြင်ထိန်းသိမ်း တည်ဆောက်နေမှုများကို တာဝန်ရှိသူများအနေဖြင့် အဆောတလျင် ကြပ်မတ် ထိန်းကျောင်းရန် လိုအပ်နေပါသည်။

ပုံ ၅ - မြင်းဝန်ကျောင်းတိုက်၊ မန္တလေး (၈ ဇူလိုင် ၂၀၂၅)

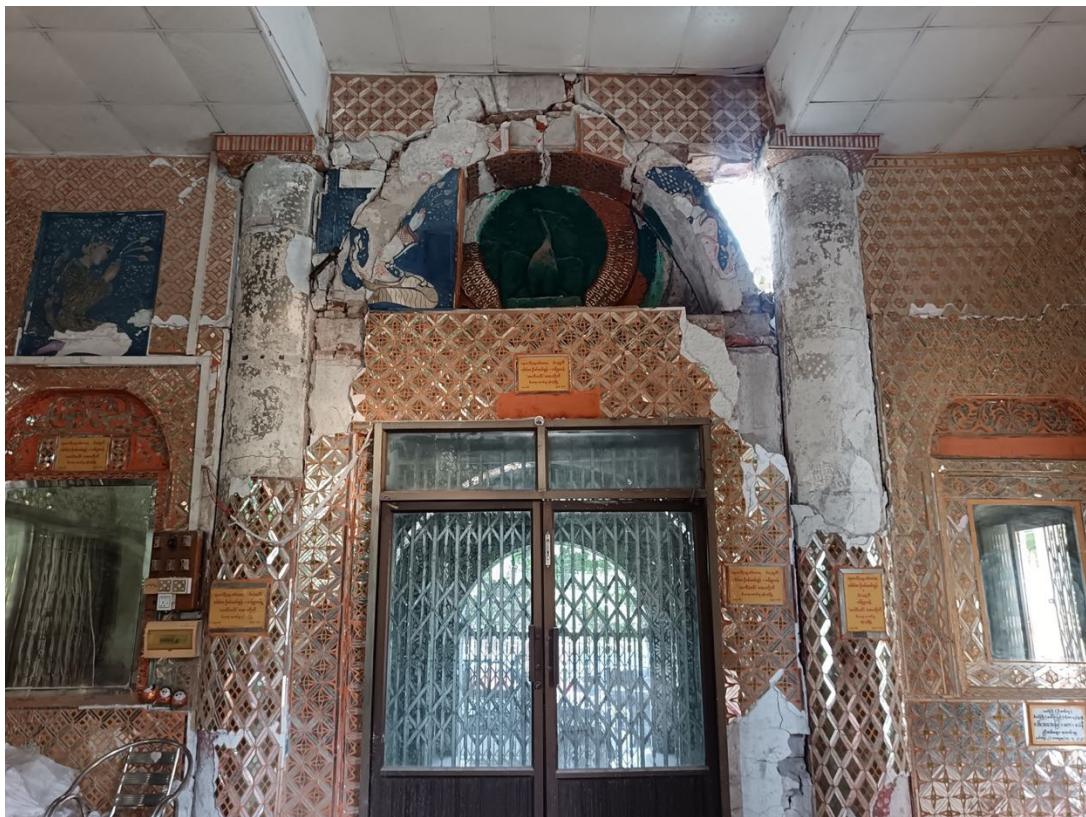
ပုံ ၂၅ - မုန်ကြမ်းစီလက်ရာများပျက်စီးနေမှု၊ ရွှေရင်းရဲဘုရား၊ အမရပူရ (၁၅ ဇူလိုင် ၂၀၂၅)

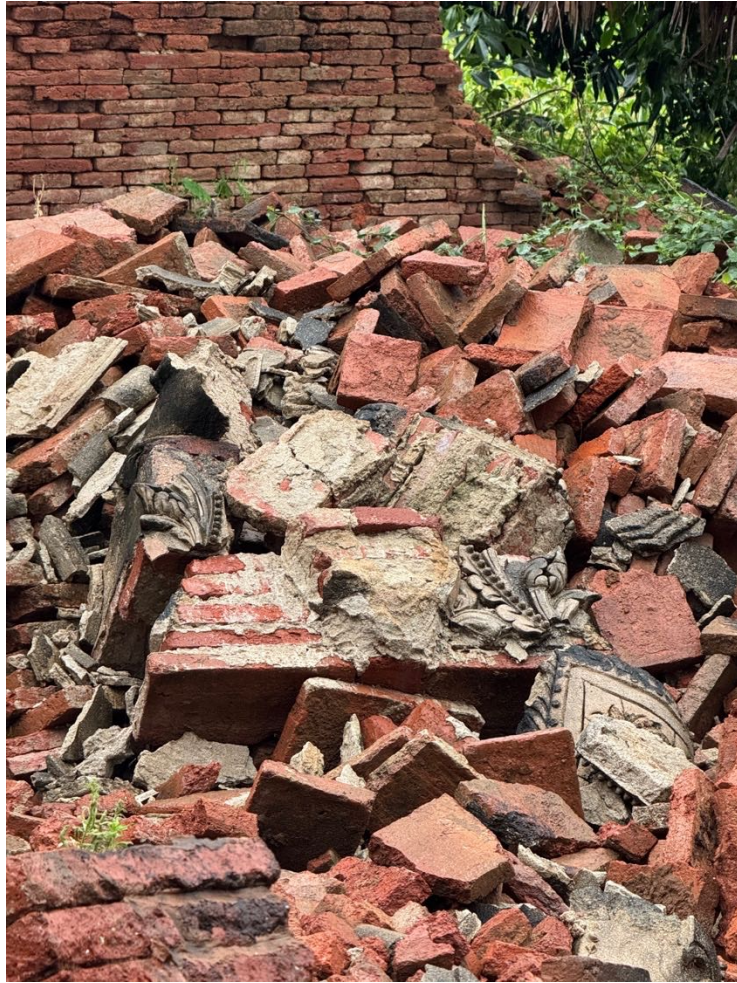
ပုံ ၂၆ - အင်္ဂတေပန်း အပိုင်းအစများ၊ ရတနာဆီမီးအစု၊ အင်းဝ (၁၆ ဇူလိုင် ၂၀၂၅)

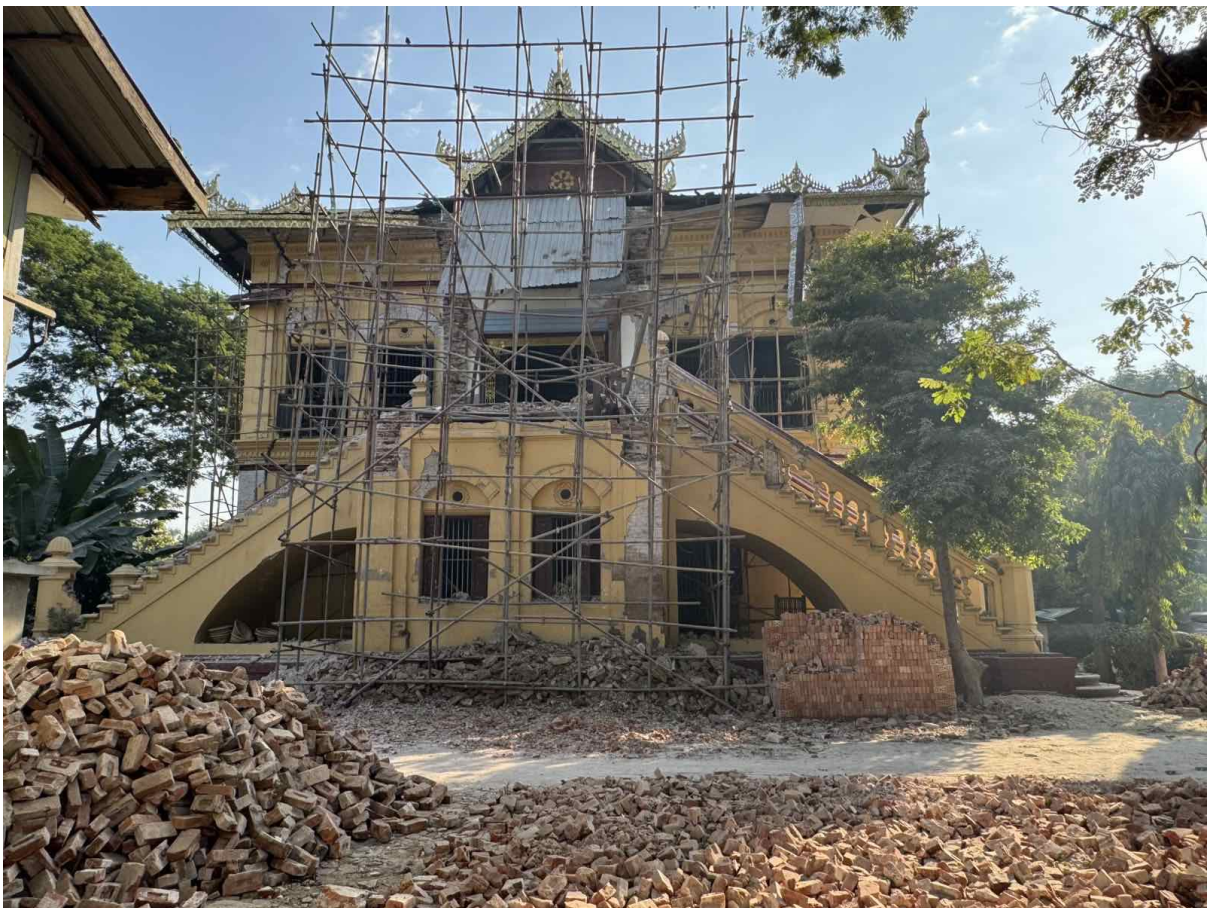
တွေ့ရှိသောပျက်စီးမှုပုံစံများသည် ပြင်းထန်သောမြေပြင်လှုပ်ခတ်မှုအောက်တွင် သံကူကွန်ကရစ် မပါသောအုတ်အင်္ဂတေ (URM) အဆောက်အအုံများ ပျက်စီးမှုပုံစံ (ဇယား-၁၁) တို့ပြန်မှုများ အတိုင်းဖြစ်သည်။ အဆောက်အအုံ၏ အုတ်ရိုးအထူနှင့် စတုဂံပုံ ပန္နက်တို့သည် မျက်နှာပြင် အတွင်းပိုင်း ငလျင်ဒဏ်ကို ကောင်းစွာ ခံနိုင်ခဲ့သည်။ ပျက်စီးမှု၏ အဓိကအကြောင်းရင်းမှာ သစ်သား ကြမ်းခင်းနှင့် အမိုးတို့၏ တွဲဆက်မှုအားနည်းချက်နှင့် နံရံကိုချုပ်နှောင်ထားသော နဖူးစည်းပန်းတန်း အားနည်းချက်ကြောင့် ယခုကဲ့သို့ထိခိုက်မှုပြင်းထန်ခဲ့ခြင်းဖြစ်သည်။

ပုံ ၂၉ - အဘယရာမကျောင်းတိုက် အနောက်ဖက် ထိခိုက်ပျက်စီးမှုများ

- ပြိုကျသွားသော နောက်ကျောဘက်ရှိ ဝရံတာကို ရှေးမူမပျက် ပြန်လည် တည်ဆောက်ခြင်း
- အက်ကြောင်းများနှင့် အပြင်သို့ ယိုင်နေသော အပေါ်ထပ် လှေကားအိမ်ကို တစ်စိတ်တစ်ပိုင်း ဖြိုဖျက်၍ မူလအတိုင်း ပြန်လည်တည်ဆောက်ခြင်း
- ပင်မ အဆောက်အအုံ၏ ယိမ်းယိုင်မှုကို ထိန်းနိုင်စေရန် ကြမ်းခင်းအောက်နှင့်အမိုး မျက်နှာကြက် အောက်များတွင် သံကြိုးများဖြင့် ဆွဲဆိုင်းထားခြင်း
- ပင်မဆောင် ဒေါင့်ရှိ အက်ကွဲကြောင်းများကို ပြန်လည် ပြုပြင်ခြင်း
- မူလအတိုင်း ဖြစ်ရန် အချောသပ် လုပ်ငန်းများ လုပ်ဆောင်ခြင်း
