HERITAGE FOR MYANMAR

ငလျင်၊ အမွေအနှစ်နှင့် ထိန်းသိမ်းရေး

၂၀၂၅ မတ်လ၊ ၂၈ရက်

ငလျင်ဒဏ်ခံ အမွေအနှစ်နေရာများအား ဆန်းစစ်လေ့လာခြင်း

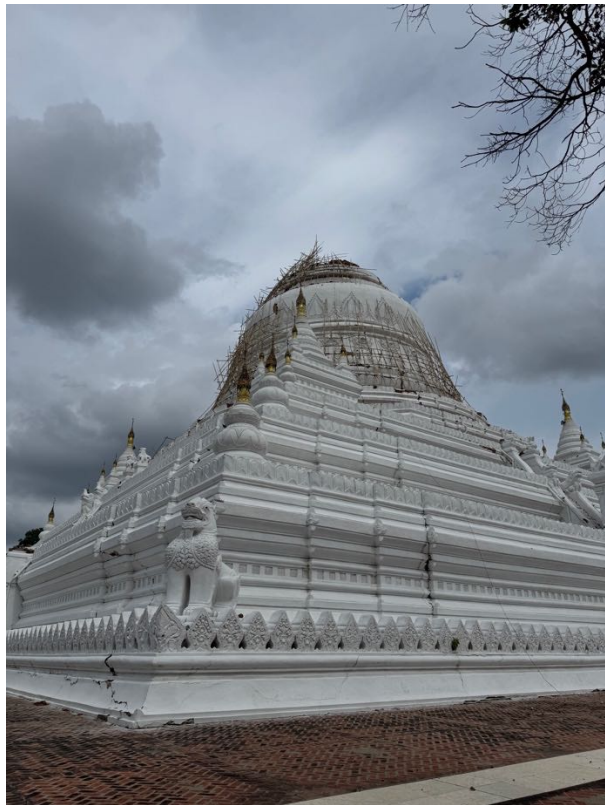
**စေတီများ** - ပျက်စီးမှုအများဆုံး အမျိုးအစားဖြစ်ပြီး (ပုံ ၁)၊ အများစုမှာ အထွတ်ပိုင်း Spire များပြုကျ ခဲ့ခြင်းဖြစ်သည်။ အများအားဖြင့် သံကူကွန်ကရစ်နှင့် ဘီလပ်မြေအင်္ဂါတေများအသုံးပြု၍ ပြုပြင် ထိန်းသိမ်းထားသော စေတီအထက်ပိုင်းများသည် ငလျင်လှုပ်ရှားမှုအတွင်း ပျက်စီးမှု အများဆုံး ဖြစ်သည်။ ၎င်းအထက်ပိုင်းပြုကျမှုကြောင့် အောက်ရှိ မူလရှေးဟောင်း ခေါင်းလောင်းပုံနှင့် ပလ္လင်ခုံတို့အား ထပ်မံထိခိုက်မှုများဖြစ်ပေါ်ခဲ့သည်။ မူလအုတ်များဖြင့်သာ တည်ဆောက်ထားသည့် စေတီ၏ ခေါင်းလောင်းပုံ ကိုယ်ထည်အစိတ်အပိုင်းများမှာ ပိုမိုတည်ငြိမ်မှုရှိသော်လည်း မသင့်လျော်သော အစားထိုး ပစ္စည်းများဖြင့် ပြုပြင်ထိန်းသိမ်းခဲ့သည့် အဆောက်အအုံများနှင့် ပစ္စယံအဆင့်အဆင့် ပေါ်တွင်တည်ထားသည့် ခေါင်းလောင်းပုံ (dome) များသည် ပိုမိုဆိုးရွားစွာ ထိခိုက်ခဲ့ရသည်ကို တွေ့ရသည်။

ပုံ ၁ - ပုထိုးတော်ကြီး၊ အမရပူရ (၁၇ ဇူလိုင် ၂၀၂၅)

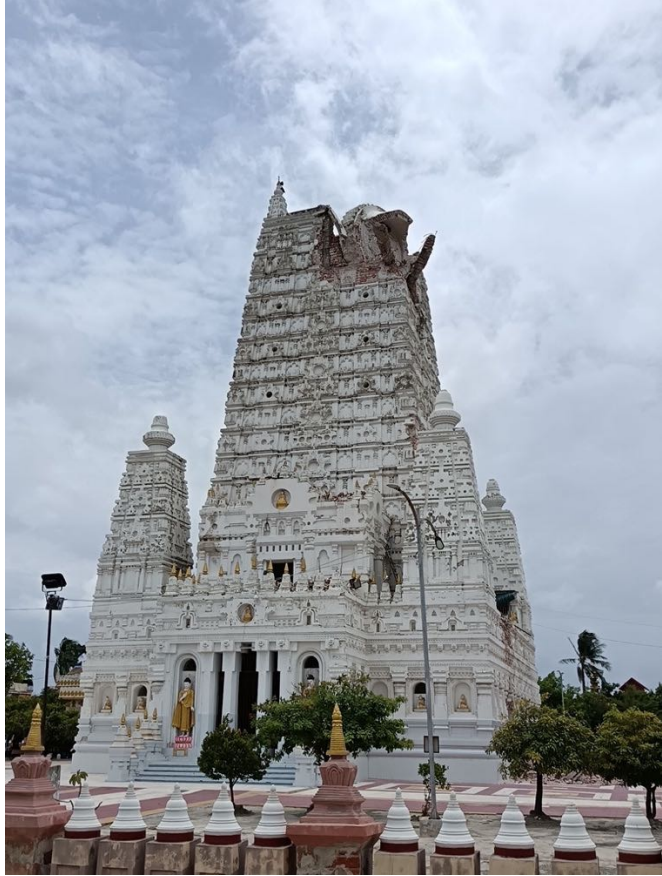
**ဂူဘုရားများ** - အလေးချိန်ကြီးမားသော ဝန်ထမ်းနံရံ (load-bearing) များသည့် အုတ်အဆောက် အအုံများသည် ဆိုးရွားစွာ ပြုကျပျက်စီးမှုများ (ပုံ ၂) ဖြစ်ပေါ်ခဲ့သည်။ ယခင် ပြုပြင်ထိန်းသိမ်းရေး လုပ်ငန်းများတွင် မူလအုတ်များဖြင့် တည်ဆောက်ထားသောအဆောက်အအုံများအတွင်းသို့ သံကူကွန်ကရစ် သို့မဟုတ် ဘီလပ်မြေအင်္ဂါတေများလောင်းထည့်ကာ မွမ်းမံထားသည့် နေရာများတွင် မြေငလျင်လှုပ်ခတ်မှု အတွင်း ၎င်းအစားထိုးထားသော အင်္ဂါတေ ကွန်ကရစ်များသည်

အပိုင်းလိုက် ကွဲထွက်ကာ မူလရှေးဟောင်း အဆောက်အအုံအား ထိခိုက်ပျက်စီးစေခဲ့သည်။  
ငလျင်ကြောင့် ရှေးဟောင်းအဆောက်အအုံ၏ တစ်စိတ်တစ်ပိုင်းသာပြုကျမှုဖြစ်ပေါ်နိုင်သော်လည်း  
မလျော်ကန်သည့် အစားထိုး ပြုပြင်မှုများကြောင့် ရှေးဟောင်းအဆောက်အအုံ တစ်ခုလုံးပြိုခဲ့ရသည့်  
ဖြစ်စဉ်များလည်း ရှိခဲ့ပါသည်။

ပုံ ၂ - မဟာဗောဓိစေတီထိပ်ပိုင်းပျက်စီးသွားပုံ၊ မန္တလေး (၈ ဂျူလိုင် ၂၀၂၅)

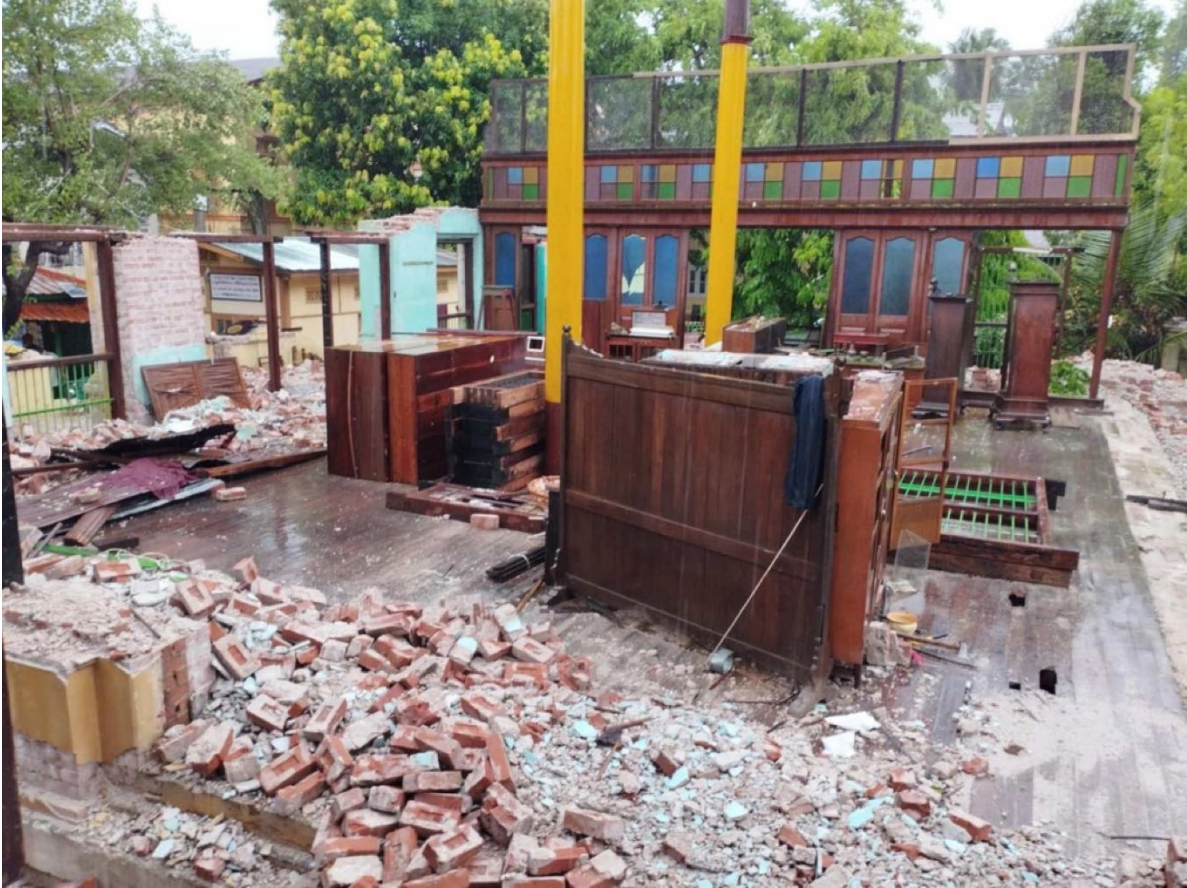
**အုတ်ခံသစ်သားကျောင်းများ** - အပြင်ပိုင်း အုတ်နံရံနှင့် အတွင်းပိုင်း သစ်သား တိုင်များ၊  
ထုတ်တန်းများဖြင့် တည်ဆောက်ထားသော နှစ်ထပ်ဘုန်းကြီးကျောင်းများသည် (ပုံ ၃) အုတ်တစ်မျိုး  
တည်းဖြစ်သာတည်ဆောက်ထားသော အဆောက်အအုံများထက် ပိုမိုခိုင်ရည်ရှိသော်လည်း  
သစ်သားကြမ်းခင်းများ အသုံးပြုထားသော အဆောက်အအုံများသည် ခါးဖြတ် အချုပ်  
အားနည်းသောကြောင့် နှစ်ထပ်စာမြင့်မားသော နံရံများ out-of-plane (နံရံအပြင်သို့လှန်ကျ  
ခြင်းကြောင့်) ပျက်စီးမှုကို အနံ့အပြား တွေ့ရှိရပါသည်။ အဆောက်အအုံ၏ သစ်သားတိုင်တန်း  
များကို ကောင်းမွန်စွာထိန်းသိမ်းထားလျှင် ၎င်းတို့သည် ငလျင်လှုပ်ခတ်သည့်အခါ ကောင်းမွန်စွာ  
နွံယိမ်းနိုင်ပြီး၊ အဆောက်အအုံပေါ် မြေငလျင် သက်ရောက်မှုကို လျော့ချပေးနိုင်သည်။ သို့သော်  
လှေကားများ၊ ဝင်ပေါက် ဆင်ဝင်များ မြင့်မား၍ အချုပ်အားနည်းသော အုတ်နံရံများနှင့်

အုတ်နံရံထောင့်ချိုးများကဲ့သို့ ငလျင်လှုပ်ခတ်သည့်အခါ အလွယ်တကူထိခိုက်နိုင်သည့် အုတ်ခံ အစိတ်အပိုင်းနေရာများကြောင့် ၎င်းအဆောက်အအုံများမှာ ပြိုကျနိုင်သည့်အန္တရာယ်မြင့်မားဆဲ ဖြစ်သည်။

ပုံ ၃ - သာသနာ့ဝန်ကြီးဌာန၊ မန္တလေး (၃၁ မေ ၂၀၂၅)

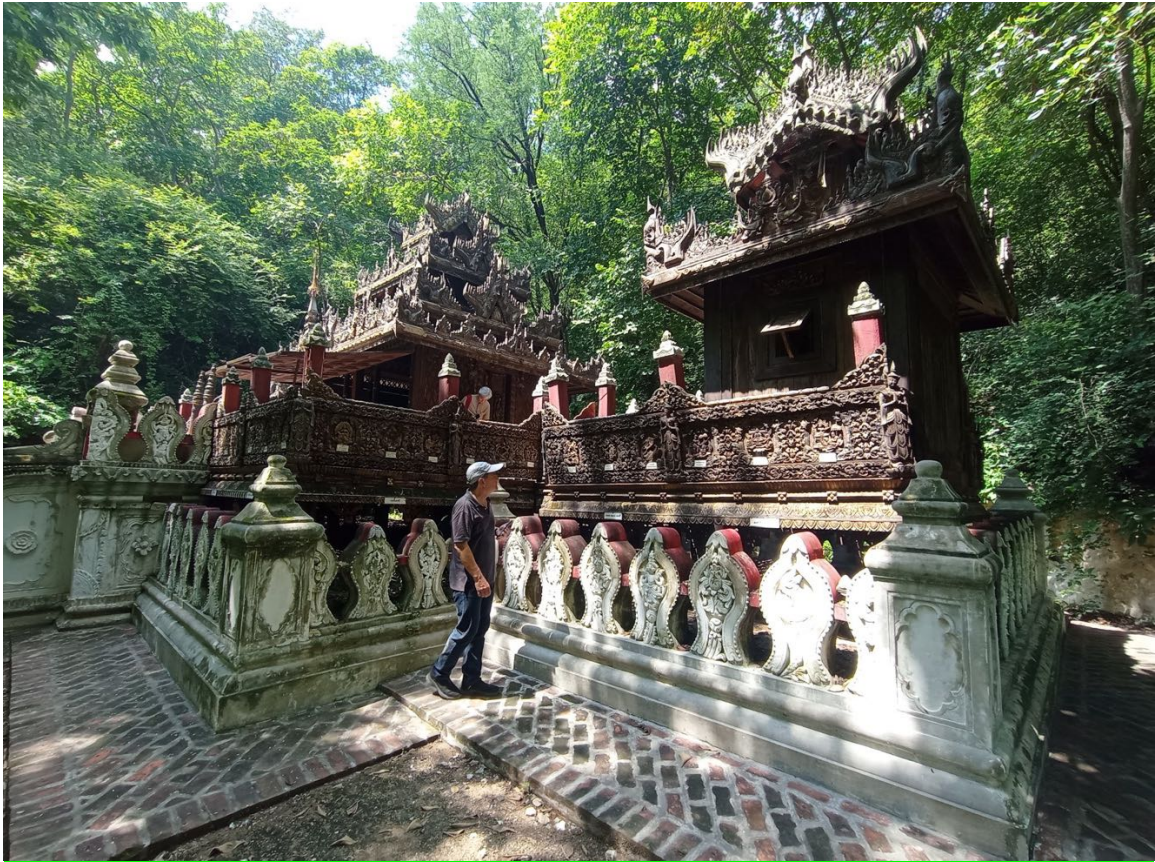
**သစ်သားဘုန်းကြီးကျောင်းများ** - အောက်ခြေဒေါက်တိုင်ခုံများဖြင့် တည်ဆောက်ထားသော ရိုးရာ သစ်သားဘုန်းကြီးကျောင်းများသည် (ပုံ ၄) ငလျင်ဗဟိုချက်နှင့် နီးပင်နီးသော်ငြားလည်း အဆောက်အအုံ ဆိုင်ရာ ထိခိုက်ပျက်စီးမှု မရှိသလောက် ဖြစ်ခဲ့သည်။ မြန်မာ့ရိုးရာ တည်ဆောက်ရေး နည်းပညာ ဖြစ်သည့် အောက်ခံ ကျောက်တိုင်ခုံပေါ်တွင် သစ်သားတိုင်များဖြင့် တည်ဆောက် ထားခြင်းကြောင့် ငလျင် လှုပ်ခတ်သည့်အခါ တိုင်များသည် လွတ်လပ်စွာလှုပ်ရှား နိုင်စွမ်းရှိပြီး၊ သစ်သား၏ ပျော့ပြောင်းနိုင်စွမ်းရှိမှုသည် အဆောက်အအုံပေါ်သက်ရောက်လာသည့် ငလျင်အားကို သိသာစွာ လျော့ချနည်းကျဆင်းစေနိုင်သည့်အတွက် ငလျင်ဒဏ်ကို ကောင်းစွာခံနိုင်ခြင်းဖြစ်သည်။ ၎င်းအချက်မှာ အနာဂတ် တွင် ပြန်လည်ထိန်းသိမ်းရေး မူဝါဒများချမှတ်ရာတွင် အရေးတကြီး ထည့်သွင်း စဉ်းစားသင့်သည့် သင်ခန်းစာ တစ်ရပ်ပင်ဖြစ်သည်။

ပုံ ၄ - အရိယာဝံသရုပ်စုံကျောင်း၊ စစ်ကိုင်း (၃၁ ဩဂုတ် ၂၀၂၅)

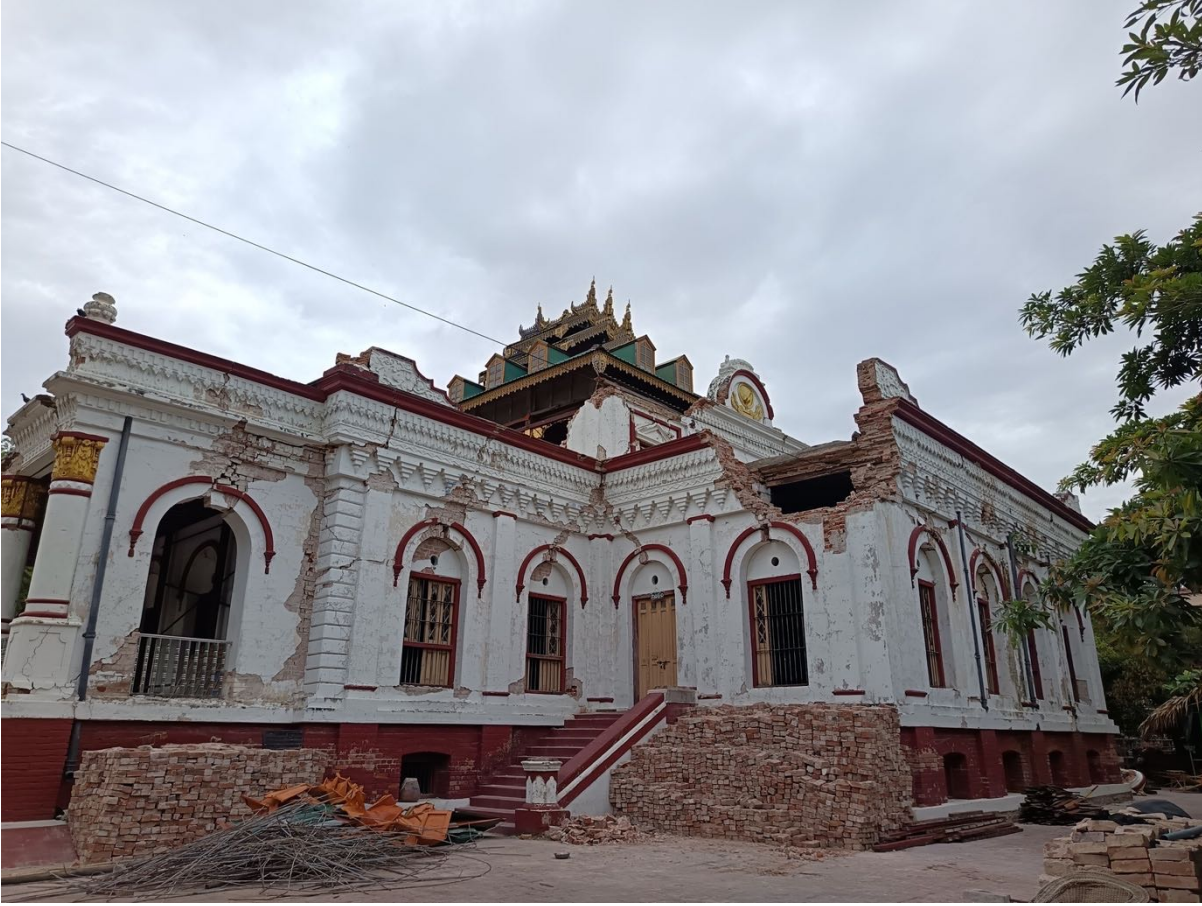
**ခေတ်ပေါ် သံကူကွန်ကရစ် အဆောက်အအုံများ** - အချို့ သံကူကွန်ကရစ် RCC အဆောက်အအုံများတွင်လည်း ထိခိုက်ပျက်စီးမှုများ တွေ့ရှိရပြီး၊ အထူးသဖြင့် အလျားလိုက်နှင့် ဒေါင်လိုက် ပုံသဏ္ဍာန် မညီညွတ်မှု (horizontal and vertical irregularity) များရှိသည့် အဆောက်အအုံများတွင် ပိုမိုထိခိုက်မှုများပါသည်။ ထို့ကြောင့် မြေငလျင်ဒဏ် ပြင်းထန်နိုင်သည့် ဒေသများတွင် RCC အဆောက်အအုံအသစ်များဖြင့် ပြန်လည်တည်ဆောက်ရာတွင် သတ်မှတ်ပြဋ္ဌာန်းချက်များအတိုင်း MNBC 2025 နှင့် အညီ တွက်ချက် တည်ဆောက်ခြင်းများ မပြုလုပ်ပါက လုံခြုံစိတ်ချရမည် မဟုတ်ပါ။

အလုံးစုံဖြိုဖျက်၍ မြေလျင်ပြီးလပိုင်းအနည်းငယ်အတွင်း RCC အဆောက် အအုံများဖြင့် အစားထိုး တည်ဆောက်လိုက်ကြသည်ကို တွေ့မြင်နေရပါသည်။ ပျက်စီးသွားသော အဆောက်အအုံများကို ပြင်ဆင်ရာတွင်လည်း မူလအစိတ်အပိုင်း ဖွဲ့စည်းပုံများနှင့် အစားထိုး ပြုပြင်ထားသော အစိတ်အပိုင်းများကို စနစ်တကျ နှိုင်းယှဉ်လေ့လာမှု မရှိဘဲ RCC အစိတ်အပိုင်း များဖြင့် ပြုပြင်ထိန်းသိမ်းလိုက်ပါက တောင့်တင်းပျော့ပြောင်းမှု (stiffness) မညီမျှမှုများ ဖြစ်ပေါ်စေခြင်း၊ မူလအစိတ်အပိုင်းများနှင့် အသစ် အစားထိုးသော အစိတ်အပိုင်း များအကြား တွယ်ဆက်မှု အားနည်းခြင်း၊ ဘီလပ်မြေ သရိုးများကြောင့် မူလ အုတ်နှင့် ထုံးသရိုးများကို ပိုမို ထိခိုက် အားနည်းစေခြင်း စသည်တို့ကြောင့် မြေလျင်ထပ်မံလှုပ်ခတ်သည့်အခါ ပိုမိုပြင်းထန်သော ပျက်စီးမှုများကို ဖြစ်ပေါ်စေနိုင်ပါသည်။ ထို့ကြောင့် RCC အသုံးပြု၍ ပြုပြင်ထိန်းသိမ်း တည်ဆောက်နေမှုများကို တာဝန်ရှိသူများအနေဖြင့် အဆောတလျင် ကြပ်မတ် ထိန်းကျောင်းရန် လိုအပ်နေပါသည်။

ပုံ ၅ - မြင်းဝန်ကျောင်းတိုက်၊ မန္တလေး (၈ ဇူလိုင် ၂၀၂၅)

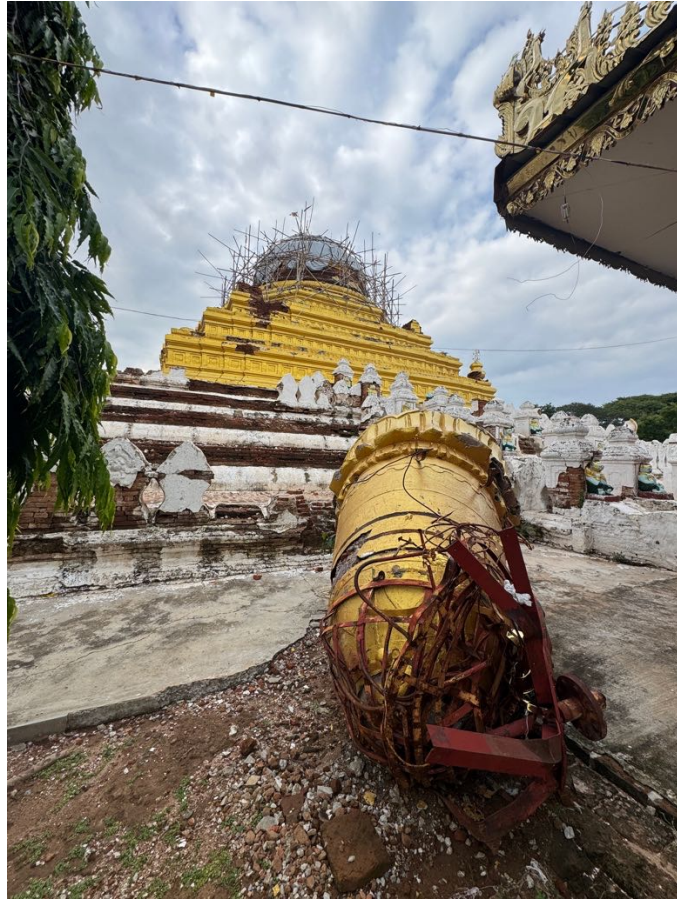
ပုံ ၁၆ - စန္ဒာမုနိစေတီ အထွ၌ပြိုကျထားပုံ၊ အမရပူရ (၁၇ ဇူလိုင် ၂၀၂၅)

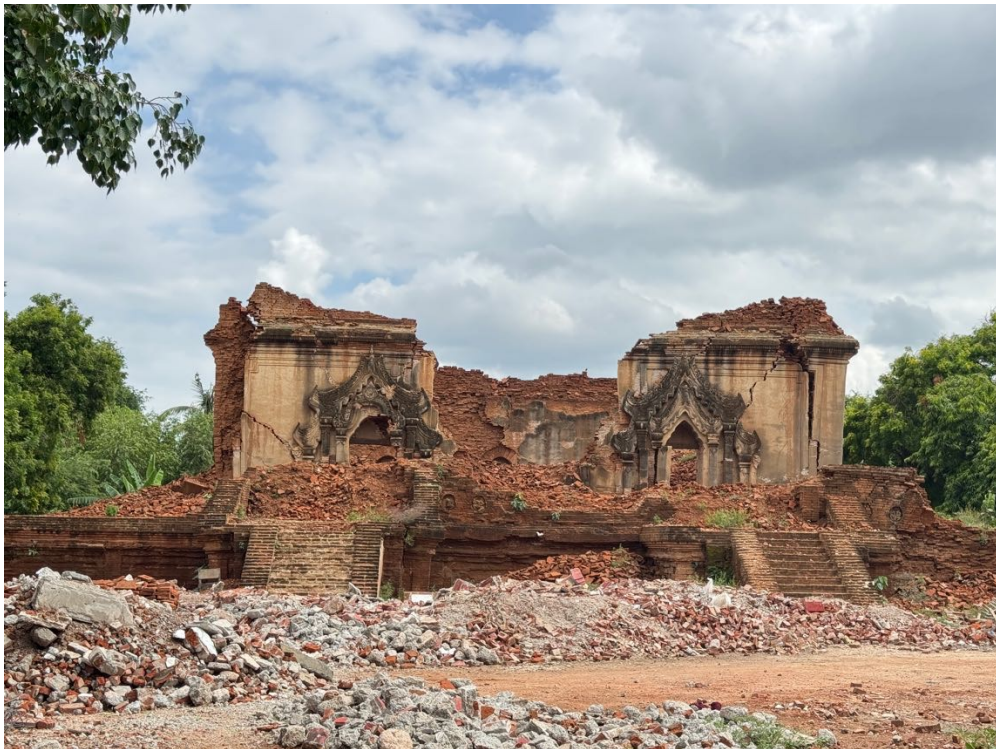
ဒုတိယ ထိခိုက်မှုအရှိဆုံးအစိတ်အပိုင်း (ပုံ ၁၇) ဖြစ်ပြီး၊ ၁၁၁ နေရာတွင် မှတ်တမ်းတင်တွေ့ရသည်။ ၎င်းအချက်သည် မြေငလျင်အတွင်း သံကူကွန်ကရစ်ဖြင့် မတည်ဆောက်ထားသည့် အုတ်အဆောက်အအုံများတွင် ဘေးတိုက်တွန်းအားကြောင့် အခိုင်အခံနံရံများ ပြိုကျခြင်း (lateral shear failure) ဆိုသည့် အချက်နှင့်ကိုက်ညီသည်။ ပင်မ အဆောက်အအုံ၏ ဖွဲ့စည်းပုံ အစိတ်အပိုင်းများနှင့် အမိုးသို့မဟုတ် အထက်ပိုင်းများသည် ငလျင်အတွင်းအဓိက ထိခိုက်သည့် အဆောက်အအုံ ပျက်စီးမှု အစိတ်အပိုင်း (ပုံ ၁၈-၁၉) များဖြစ်သည်။

ပုံ ၁၇ - ရွှေကူကြီးအုတ်ကျောင်း နံရံများပြိုကျပျက်စီးပုံ၊ အမရပူရ (၁၇ ဇူလိုင် ၂၀၂၅)

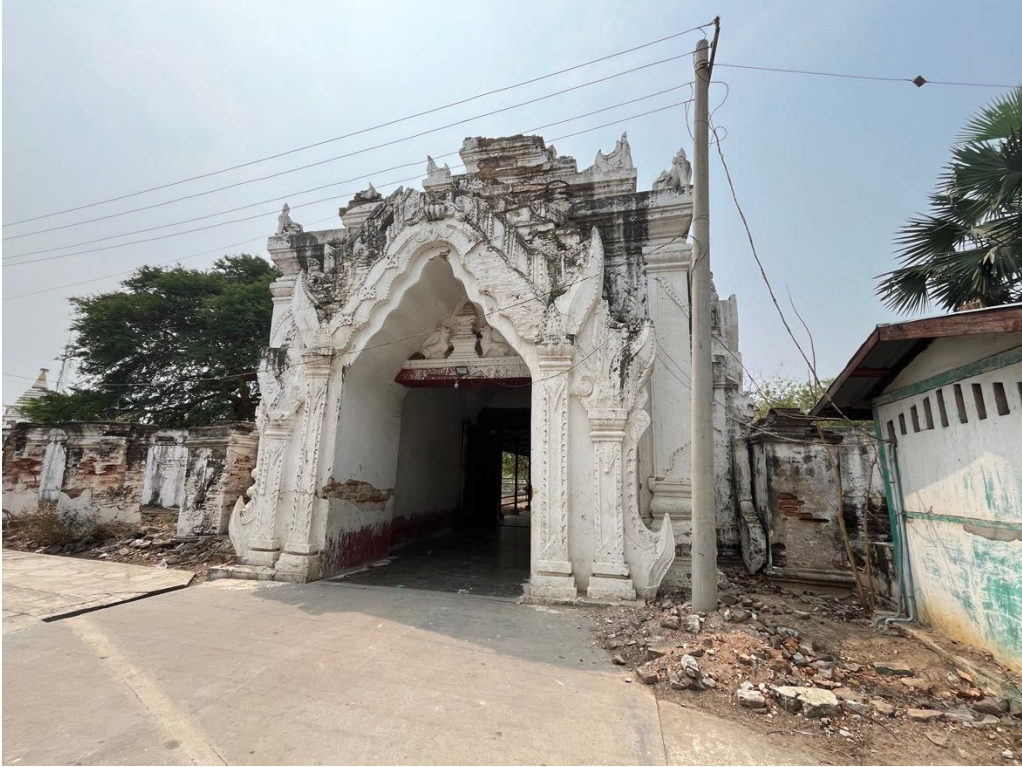
ပုံ ၁၈ - လောကမဏိစူဠာဘုရား အဝင်မုခ်ဦး အထက်ပိုင်း ထိခိုက်ပျက်စီးပုံ၊ မန္တလေး (၁ ဧပြီ ၂၀၂၆)

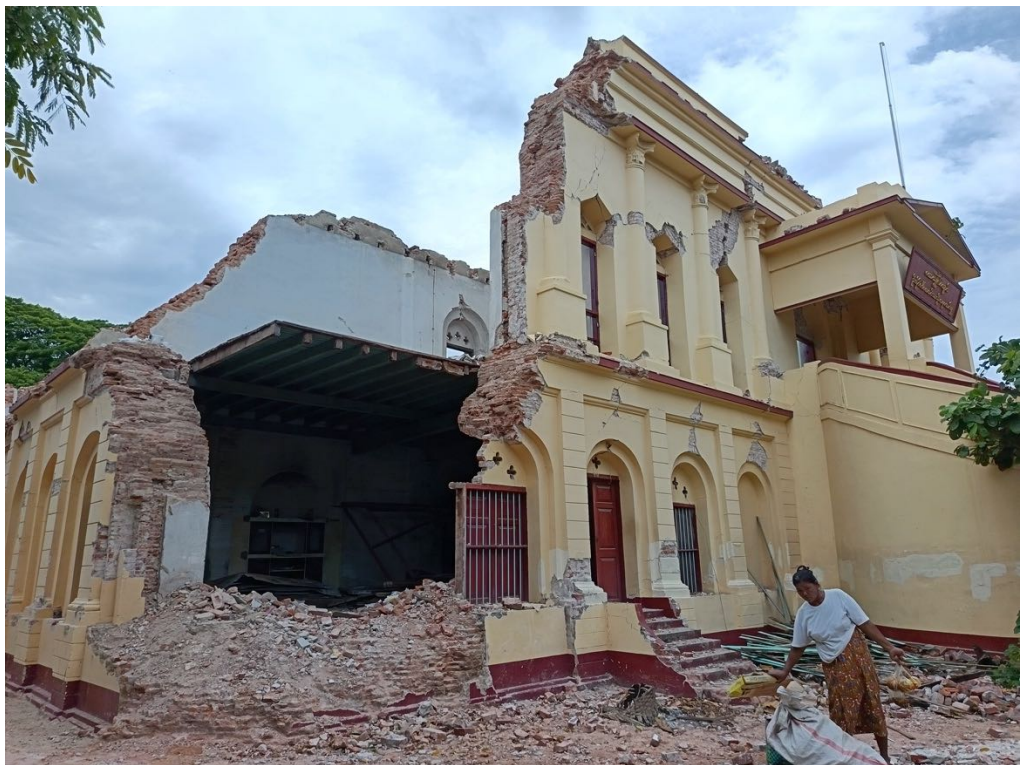
ပုံ ၁၉ - မဟာဗန္ဓုလကျောင်း အမိုးနှင့် တိုက်မန်ရုံများ ပြိုကျပျက်စီးနေပုံ၊ မန္တလေး (၈ ဇူလိုင် ၂၀၂၅)

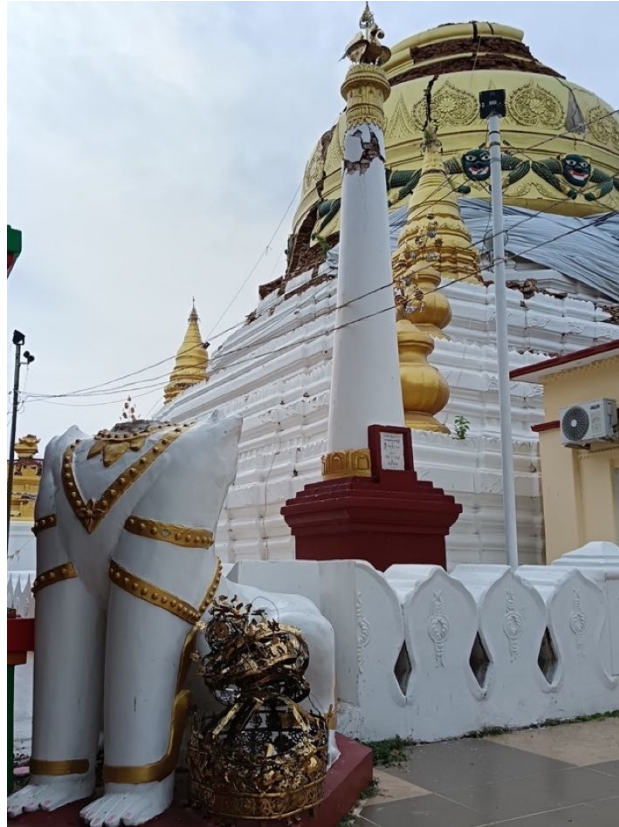
ပုံ ၂၄ - မနုဿိဟခေါင်းပြတ်နေပုံ၊ ဘုရားနီ၊ မန္တလေး (၉ ဇူလိုင် ၂၀၂၅)

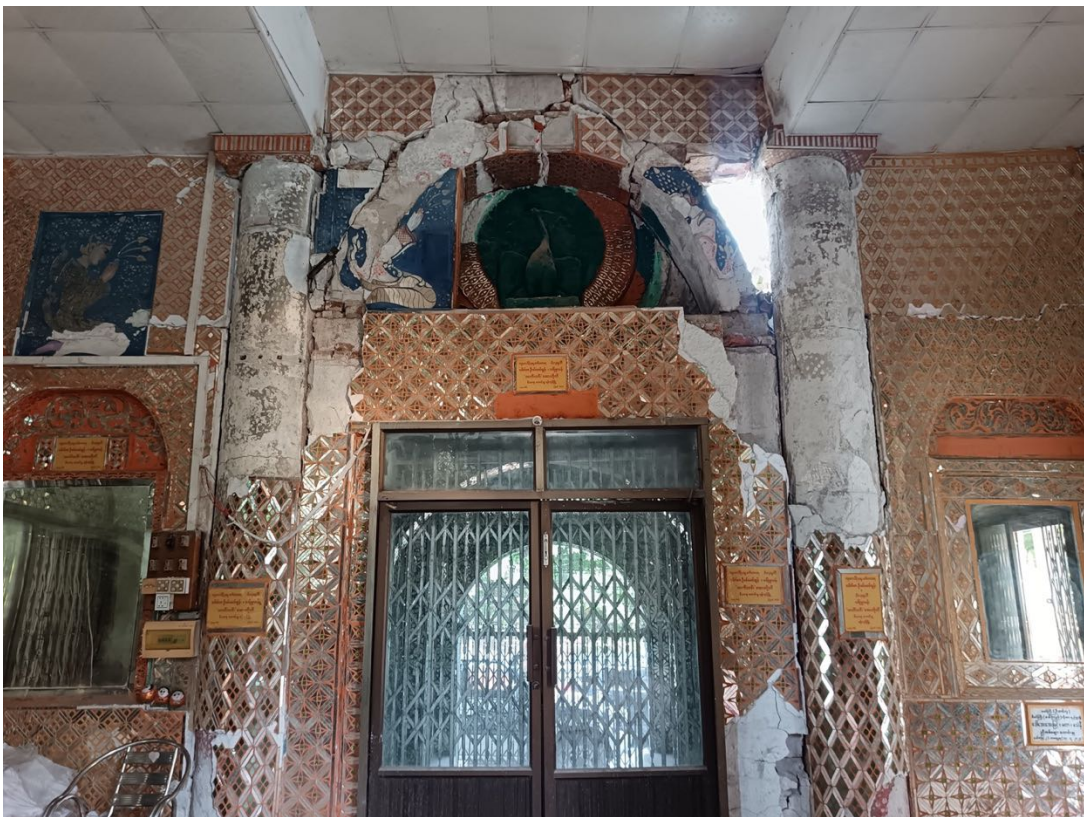
ပုံ ၂၅ - မုန်ကြမ်းစီလက်ရာများပျက်စီးနေမှု၊ ရွှေရင်းရဲဘုရား၊ အမရပူရ (၁၅ ဇူလိုင် ၂၀၂၅)

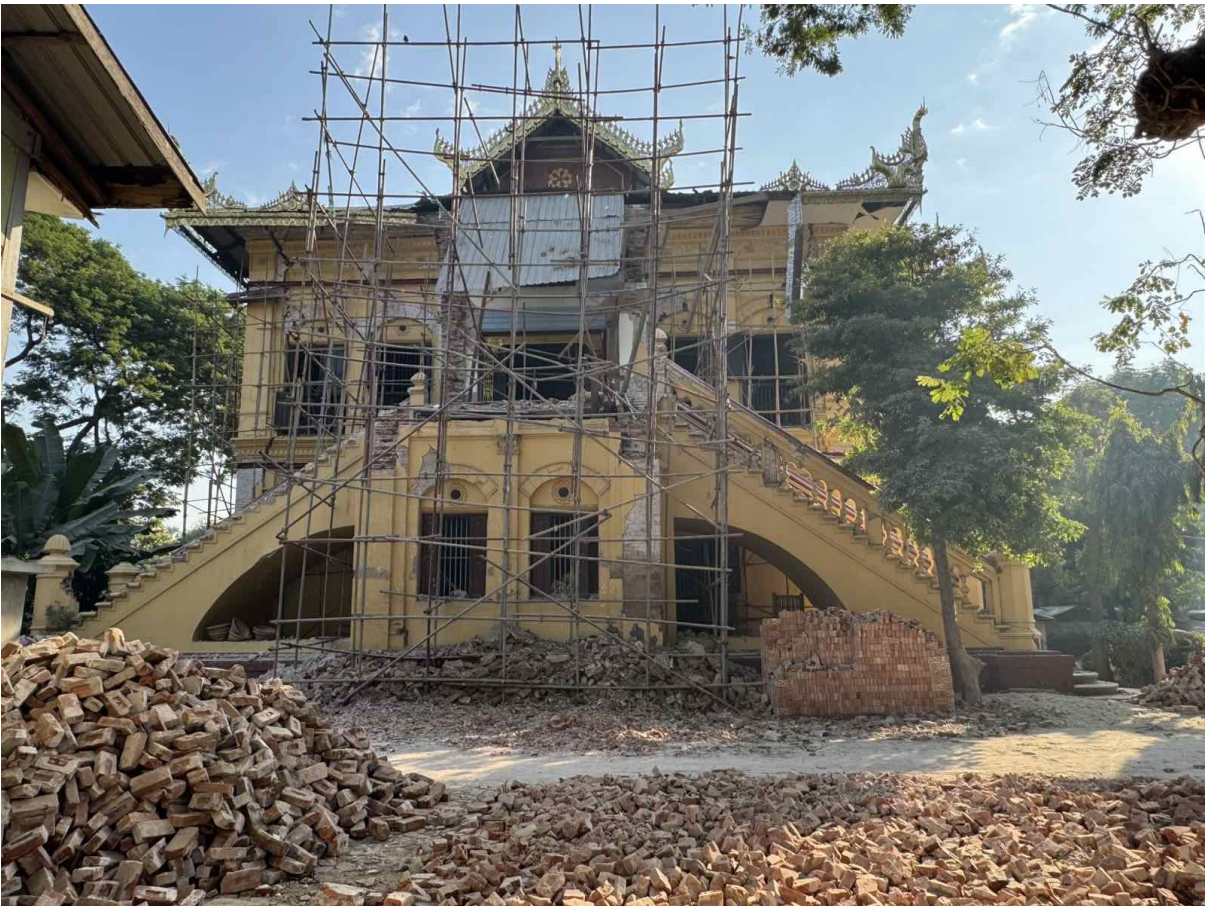
တွေ့ရှိသောပျက်စီးမှုပုံစံများသည် ပြင်းထန်သောမြေပြင်လှုပ်ခတ်မှုအောက်တွင် သံကူကွန်ကရစ် မပါသောအုတ်အင်္ဂတေ (URM) အဆောက်အအုံများ ပျက်စီးမှုပုံစံ (ဇယား-၁၁) တို့ပြန်မှုများ အတိုင်းဖြစ်သည်။ အဆောက်အအုံ၏ အုတ်ရိုးအထူနှင့် စတုဂံပုံ ပန္နက်တို့သည် မျက်နှာပြင် အတွင်းပိုင်း ငလျင်ဒဏ်ကို ကောင်းစွာ ခံနိုင်ခဲ့သည်။ ပျက်စီးမှု၏ အဓိကအကြောင်းရင်းမှာ သစ်သား ကြမ်းခင်းနှင့် အမိုးတို့၏ တွဲဆက်မှုအားနည်းချက်နှင့် နံရံကိုချုပ်နှောင်ထားသော နဖူးစည်းပန်းတန်း အားနည်းချက်ကြောင့် ယခုကဲ့သို့ထိခိုက်မှုပြင်းထန်ခဲ့ခြင်းဖြစ်သည်။

ပုံ ၂၉ - အဘယရာမကျောင်းတိုက် အနောက်ဖက် ထိခိုက်ပျက်စီးမှုများ

- ပြိုကျသွားသော နောက်ကျောဘက်ရှိ ဝရံတာကို ရှေးမူမပျက် ပြန်လည် တည်ဆောက်ခြင်း
- အက်ကြောင်းများနှင့် အပြင်သို့ ယိုင်နေသော အပေါ်ထပ် လှေကားအိမ်ကို တစ်စိတ်တစ်ပိုင်း ဖြိုဖျက်၍ မူလအတိုင်း ပြန်လည်တည်ဆောက်ခြင်း
- ပင်မ အဆောက်အအုံ၏ ယိမ်းယိုင်မှုကို ထိန်းနိုင်စေရန် ကြမ်းခင်းအောက်နှင့်အမိုး မျက်နှာကြက် အောက်များတွင် သံကြိုးများဖြင့် ဆွဲဆိုင်းထားခြင်း
- ပင်မဆောင် ဒေါင့်ရှိ အက်ကွဲကြောင်းများကို ပြန်လည် ပြုပြင်ခြင်း
- မူလအတိုင်း ဖြစ်ရန် အချောသပ် လုပ်ငန်းများ လုပ်ဆောင်ခြင်း

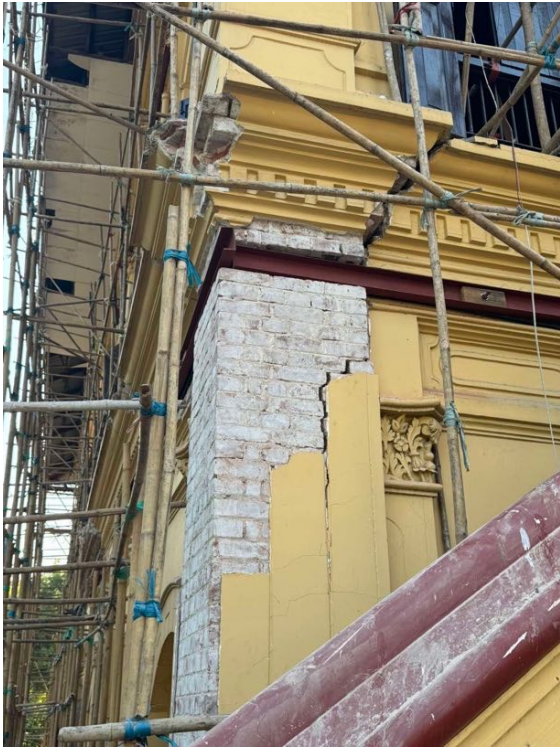
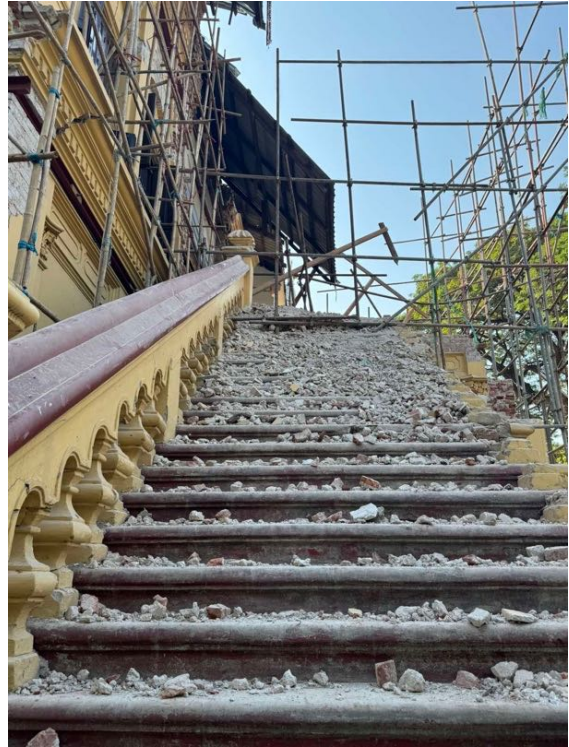
ပုံ ၃၀ - အဘယရာမကျောင်းတိုက် ထိခိုက်ပျက်စီးမှုများ၊ တိုက်ခေါင့်တိုင် (ဝဲ) နှင့် လှေကား (ယာ)

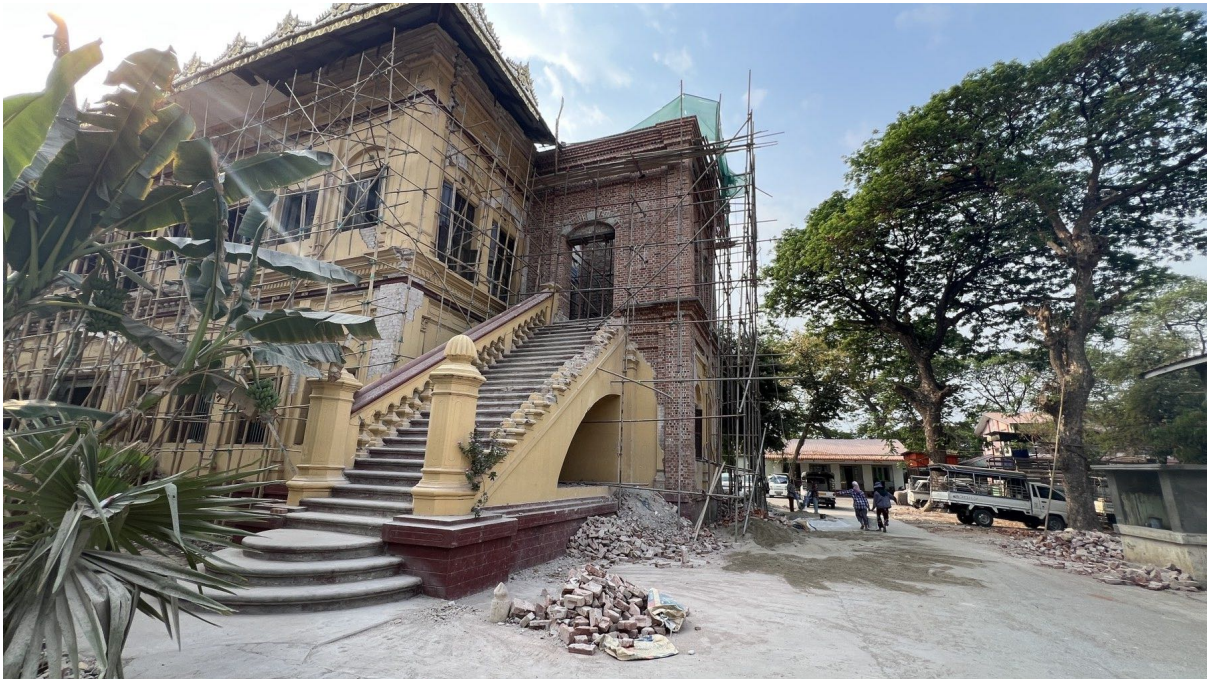
ပုံ ၃၁ - အဘယရာမကျောင်းတိုက် ပြုပြင်နေမှုအခြေအနေ

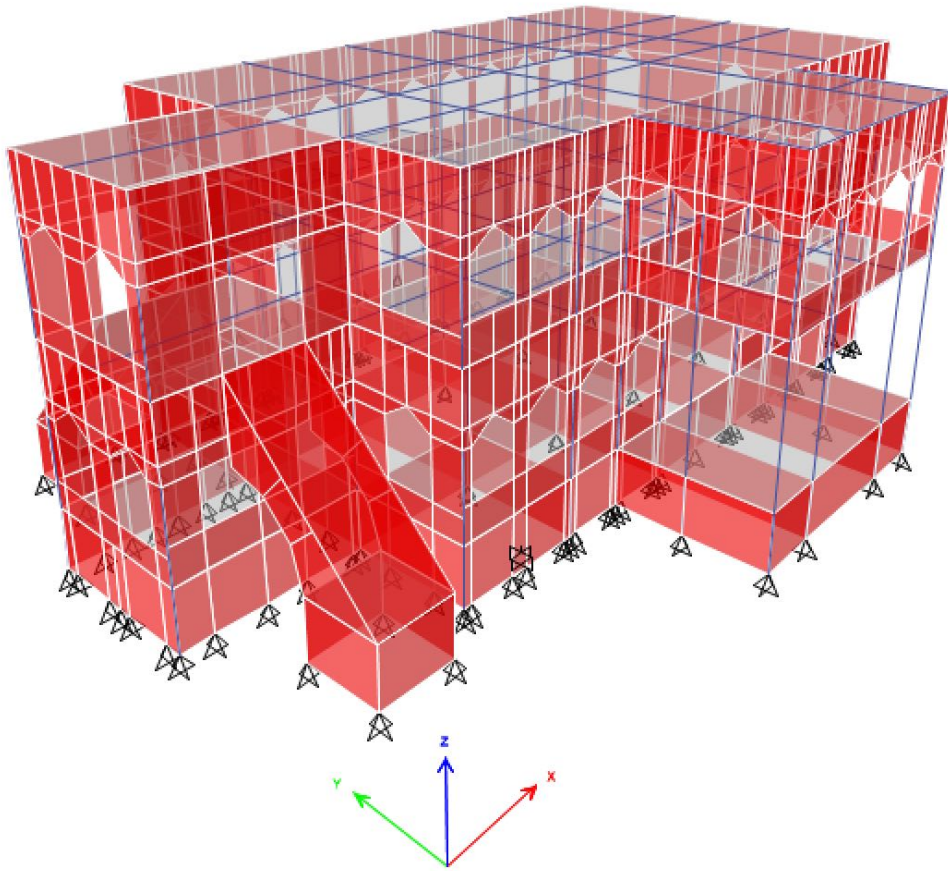
ပုံ ၃၂ - အာယရာမကျောင်းတိုက် 3D Analytical Model

ပုံ ၂၉ နှင့် ၃၀ သည် ETABS ကိုအခြေခံ၍ တွက်ချက်ထားသော load demand စစ်ဆေးမှုကို အကျဉ်းချုပ် ဖော်ပြထားသည်။ (က) URM နံရံများ၏ in-plane shear demand နှင့် (ခ) out-of-plane wall demand ဖြစ်သည်။ အစိမ်းရောင်သည် သတ်မှတ်ထားသော ခွင့်ပြုကန့်သတ်ချက်အတွင်း ရှိကြောင်းကိုဆိုလိုပြီး၊ အနီရောင်သည် ခွင့်ပြုကန့်သတ်ချက်ထက် မြင့်မားနေသဖြင့် ပြုပြင် အားဖြည့်သည့် (retrofit) လုပ်ဆောင်ရန် (ပုံ ၃၂) လိုအပ်ကြောင်းကို ပြသသည်။

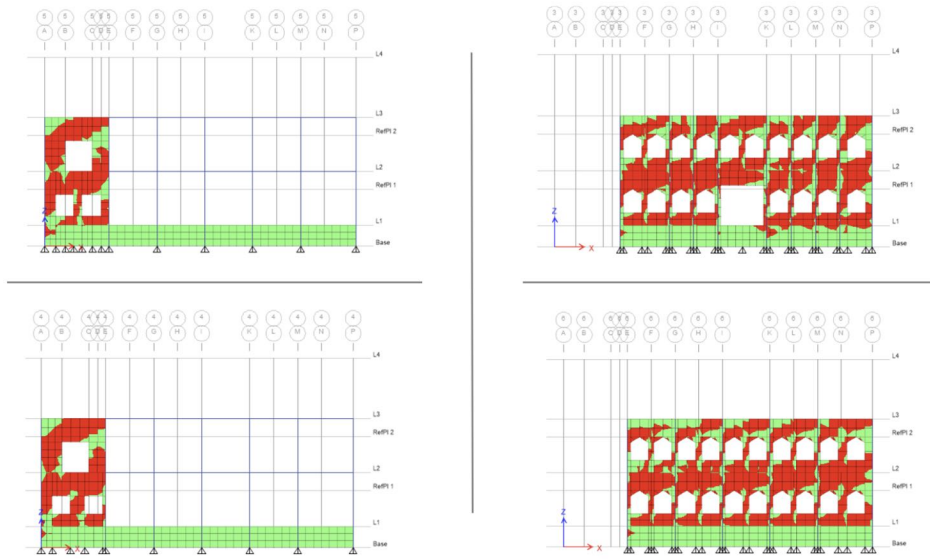
## IN PLANE Shear – Green is OK , Red is Higher than allowable

ပုံ ၃၃- အဆောက်အအုံ၏ ဝန်ထမ်းနံရံများ၏ မျက်နှာပြင်အတွင်း အားသက်ရောက်မှုကြောင့် ထိခိုက်ပုံ Model

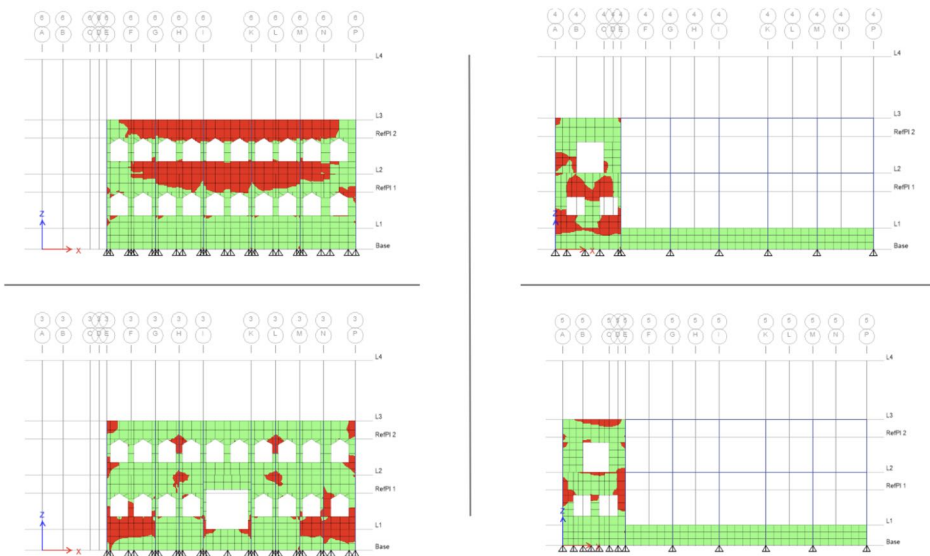
## OUT OF PLANE – Green is OK , Red is Higher than allowable

ပုံ ၃၄ - အဆောက်အအုံ၏ ဝန်ထမ်းနံရံများ၏ မျက်နှာပြင်အပြင်ဘက် အားသက်ရောက်မှု ကြောင့် ထိခိုက်ပုံ Model
