HERITAGE FOR MYANMAR

ငလျင်၊ အမွေအနှစ်နှင့် ထိန်းသိမ်းရေး

၂၀၂၅ မတ်လ၊ ၂၈ရက်

ငလျင်ဒဏ်ခံ အမွေအနှစ်နေရာများအား ဆန်းစစ်လေ့လာခြင်း

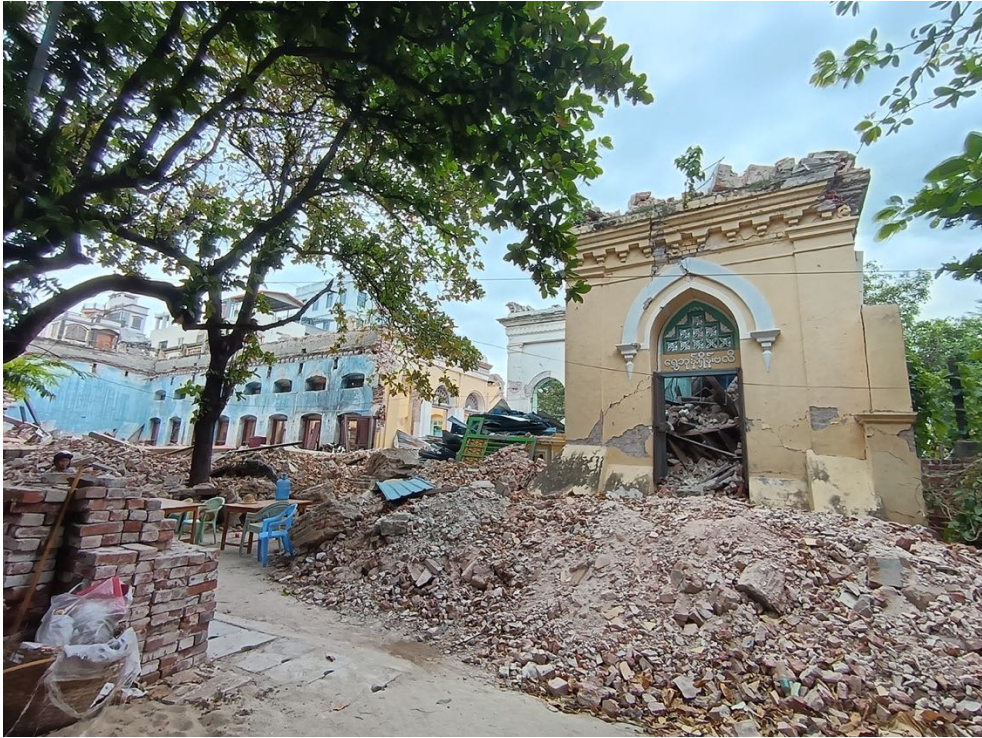
ပုံ ၆ - ရွှေဘုန်းရှိန်ဗလီ၊ မန္တလေး (၈ ဇူလိုင် ၂၀၂၅)

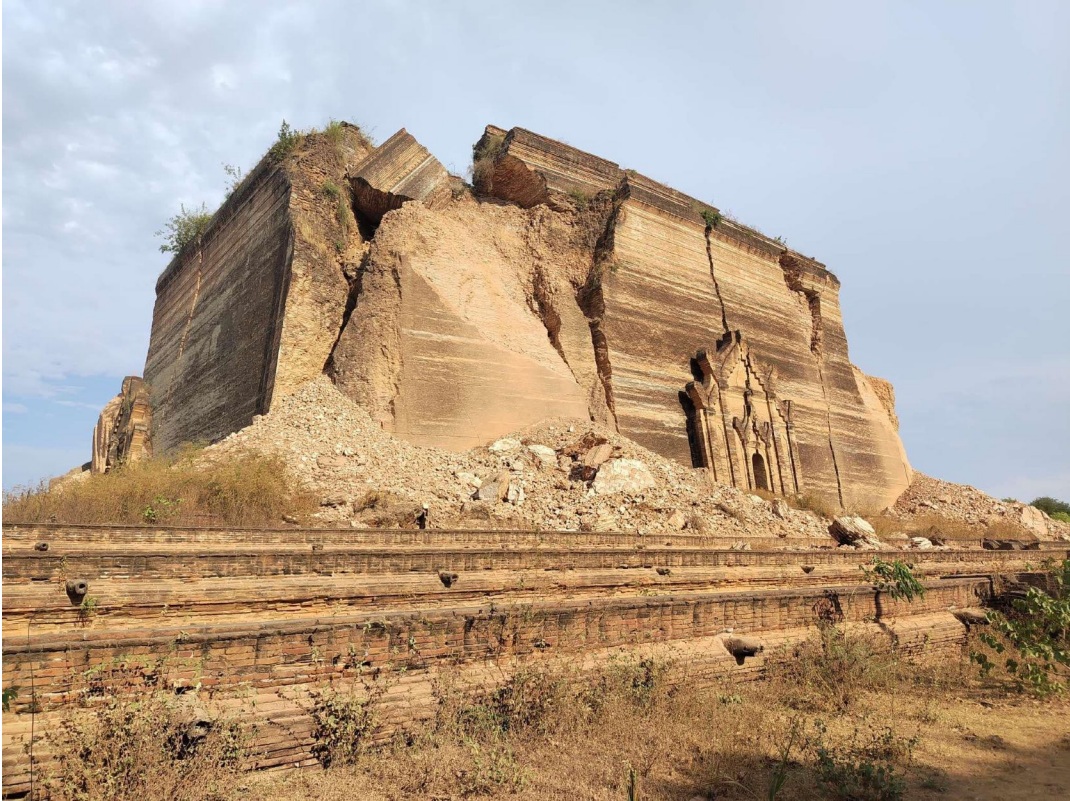
ပုံ ၁၁ - မင်းကွန်းပုထိုးတော်ကြီး [VL] ၊ မင်းကွန်း (၁၄ ဧပြီ ၂၀၂၅)

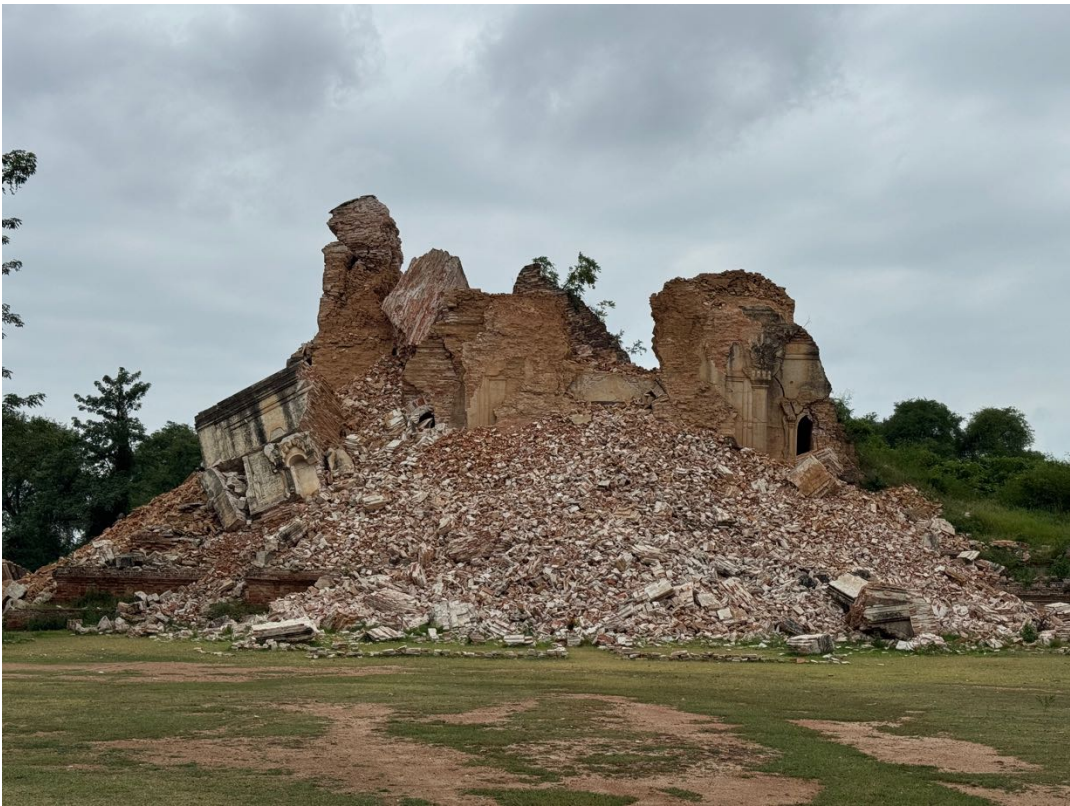
ပုံ ၁၂ - လေးထပ်ကြီးကျောင်း [L] ၊ အင်းဝ (၁၆ ဇူလိုင် ၂၀၂၅)

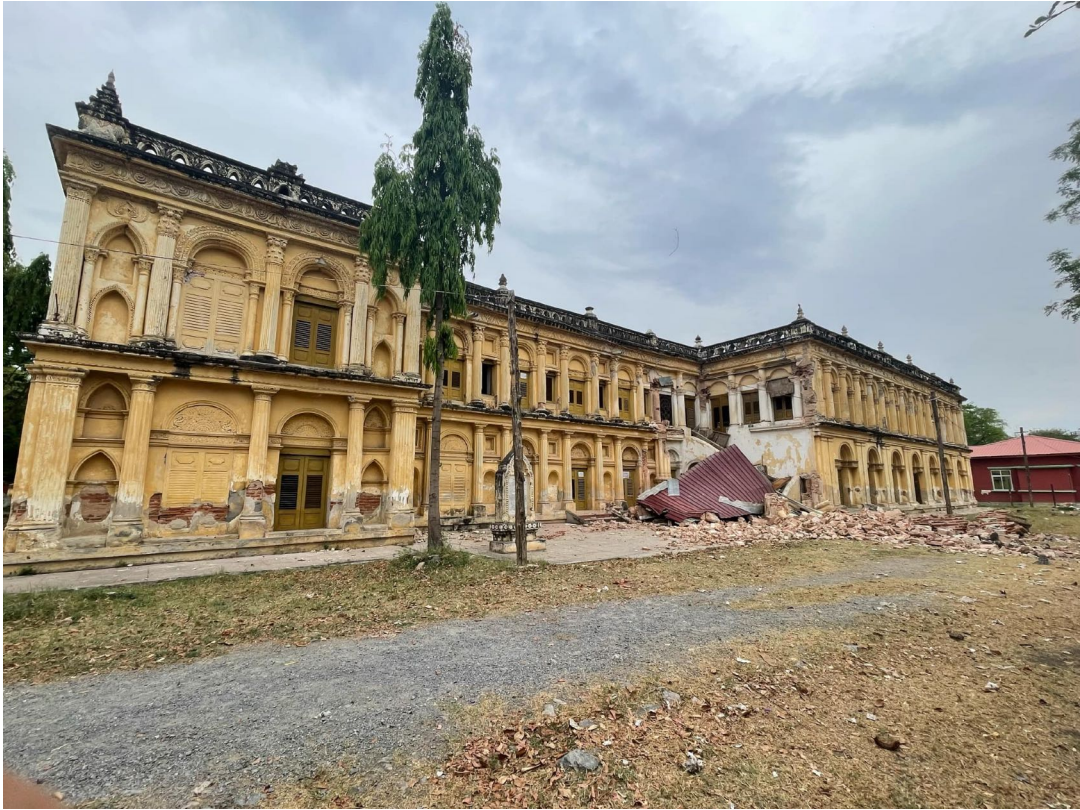
ပုံ ၁၃ - ယောမင်းကြီးအုတ်ကျောင်း [L] ၊ မန္တလေး (၁၂ ဧပြီ ၂၀၂၅)

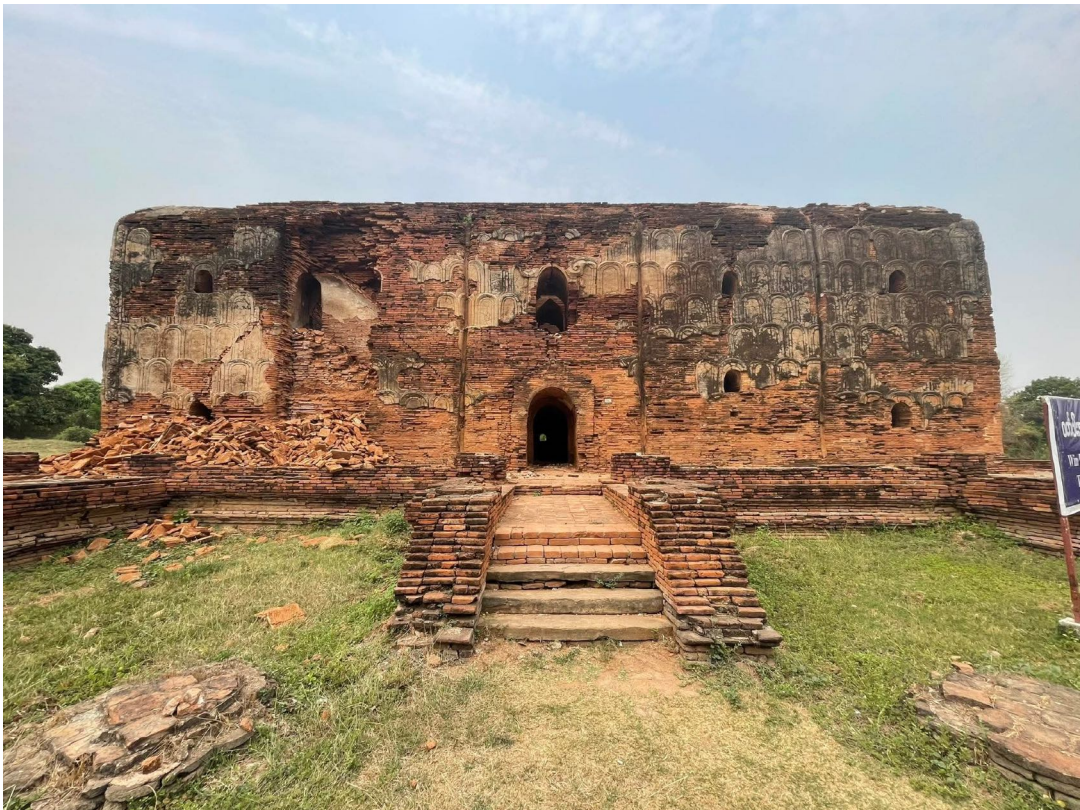
ပုံ ၁၄ - ကြောင်လိမ်ဘုရား [M] ၊ အင်းဝ (၆ ဧပြီ ၂၀၂၅)

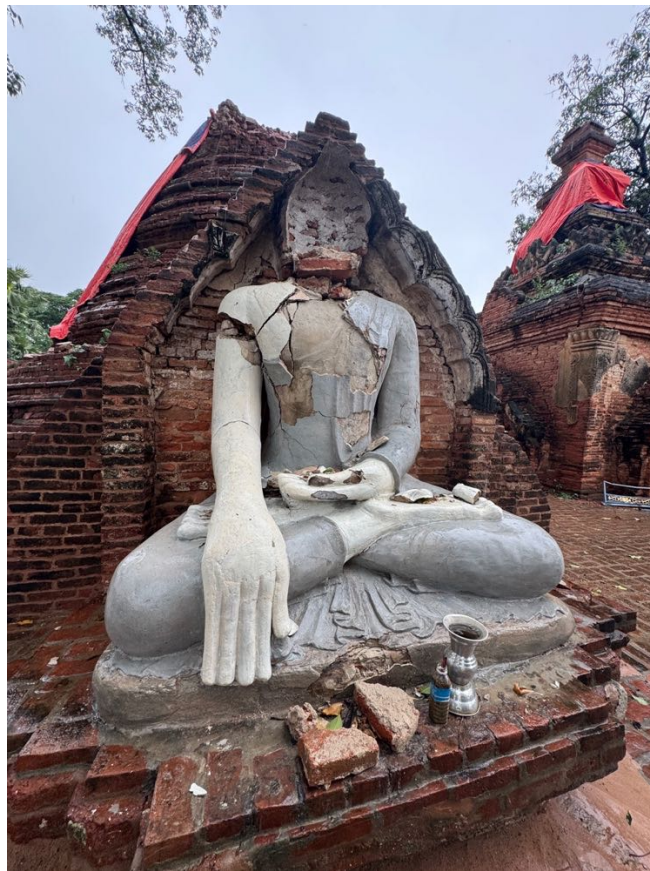
ပုံ ၂၁ - ဗုဒ္ဓရှုပ်ပွားတော်၊ ရတနာဆီမီးအစု၊ အင်းဝ (၁၆ ဇူလိုင် ၂၀၂၅)
