HERITAGE FOR MYANMAR

ငလျင်၊ အမွေအနှစ်နှင့် ထိန်းသိမ်းရေး

၂၀၂၅ မတ်လ၊ ၂၈ရက်

ငလျင်ဒဏ်ခံ အမွေအနှစ်နေရာများအား ဆန်းစစ်လေ့လာခြင်း

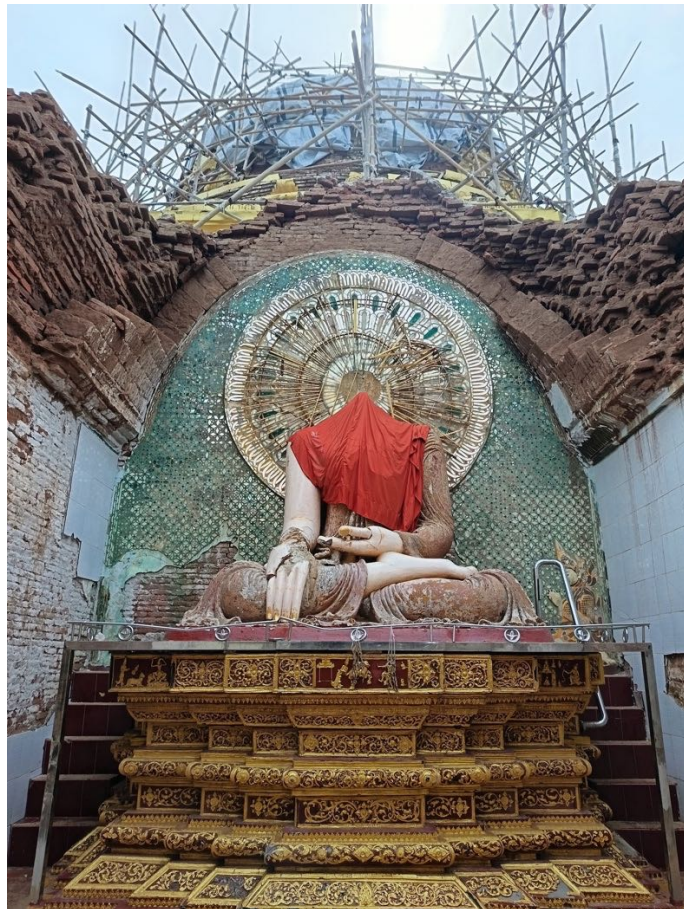
ပုံ ၂၈ - စန္ဒာမုနိစေတီနှင့် ဗုဒ္ဓဆင်းတုတော် (အမရပူရ) (၁၅ ဂျူလိုင် ၂၀၂၅)

နေရာအများစုတွင် အသုံးပြုထားသော ကာကွယ်ရေးအစီအမံများသည် (ပုံ ၂၇-၂၈) ထိရောက်မှု နည်းပါး သည်ကိုတွေ့ရှိရပါသည်။ အထက်တွင်ဖော်ပြခဲ့သည့်အတိုင်း တာပေါ်လင်များသည် လေကြောင့် ရွေ့လျားသွားခြင်းများရှိနေပြီး၊ မိုးရွာသည့်အခါ အောက်ဖက်ရှိ အုတ်များကို အကာအကွယ် မပေးနိုင်သည်ကိုတွေ့ရသည်။ ထိခိုက်ပျက်စီးခဲ့သည့် အဆောက်အအုံများသည် မိုးရေကြောင့် အတွင်းပိုင်းနံရံများ၊ နံရံဆေးရေးများနှင့် ပျက်စီးပြိုကျရာနေရာများအတွင်းမှ အပင်များ ကြီးထွားလာကာ အမွေအနှစ်များကို ထပ်မံထိခိုက်လာနိုင်သည့် အန္တရာယ်များ ရှိနေပါသည်။ ပြိုကျမှုအန္တရာယ် ထပ်မံဖြစ်ပွားနိုင်သည့် အချို့နေရာများတွင်လည်း အသုံးပြုထား သည့် အတားအဆီး၊ သတိပေး ဆိုင်းဘုတ်များသည် လုံလောက်မှုမရှိသည်ကို တွေ့ရပါသည်။
