HERITAGE FOR MYANMAR

ငလျင်၊ အမွေအနှစ်နှင့် ထိန်းသိမ်းရေး

၂၀၂၅ မတ်လ၊ ၂၈ရက်

ငလျင်ဒဏ်ခံ အမွေအနှစ်နေရာများအား ဆန်းစစ်လေ့လာခြင်း

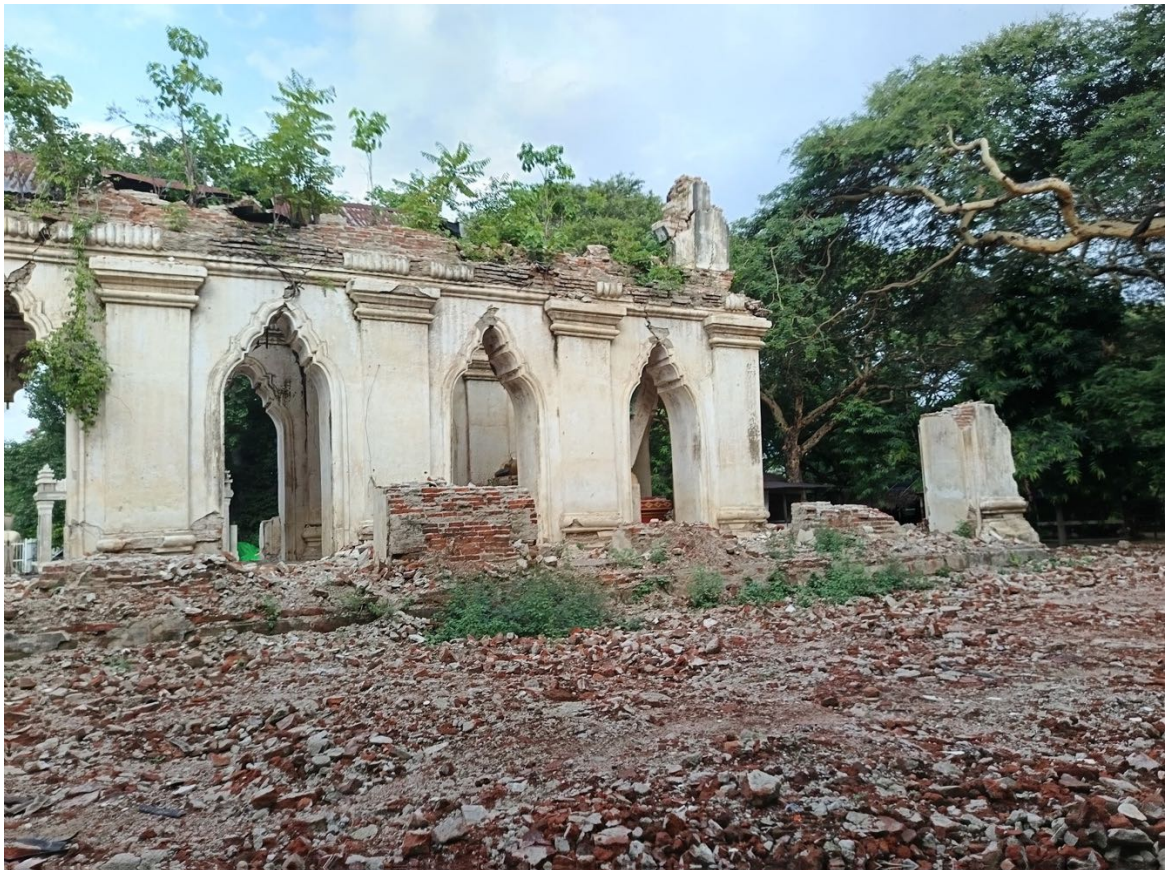
ပုံ ၅ - ရတနာပုံ ပိဋကတ်တိုက်၊ အမရပူရ၊ (၁၅ ဂျူလိုင် ၂၀၂၅)

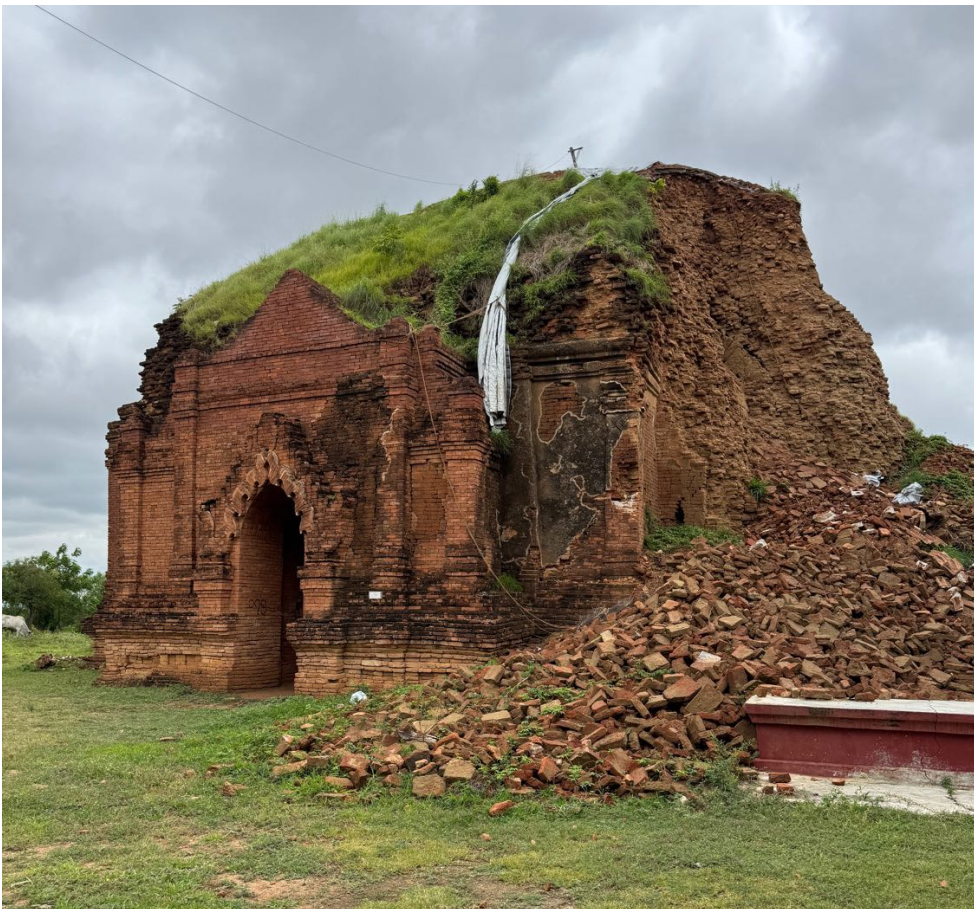
ပုံ ၇ - ဂူကြီးသုံးလုံး၊ ပင်းယ (၁၈ ဇူလိုင် ၂၀၂၅)

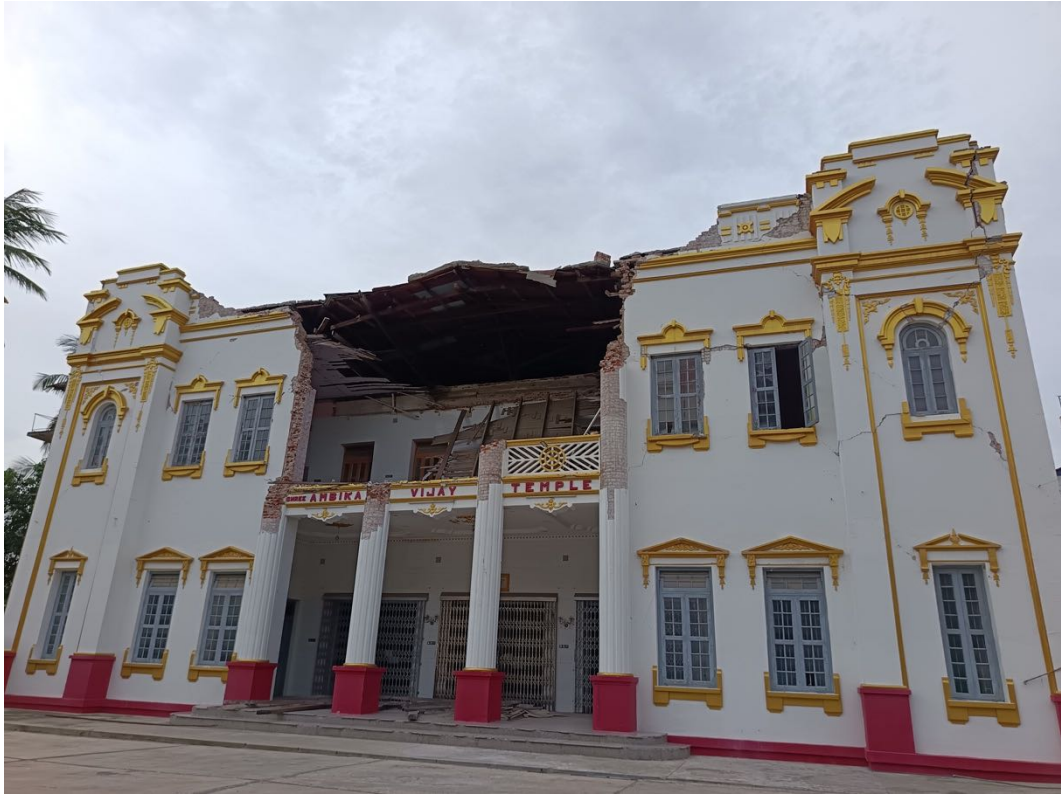
ပုံ ၈ - Ambika Vijay ဘုရားကျောင်း၊ မန္တလေး (ဧပြီလိုင် ၂၀၂၅)

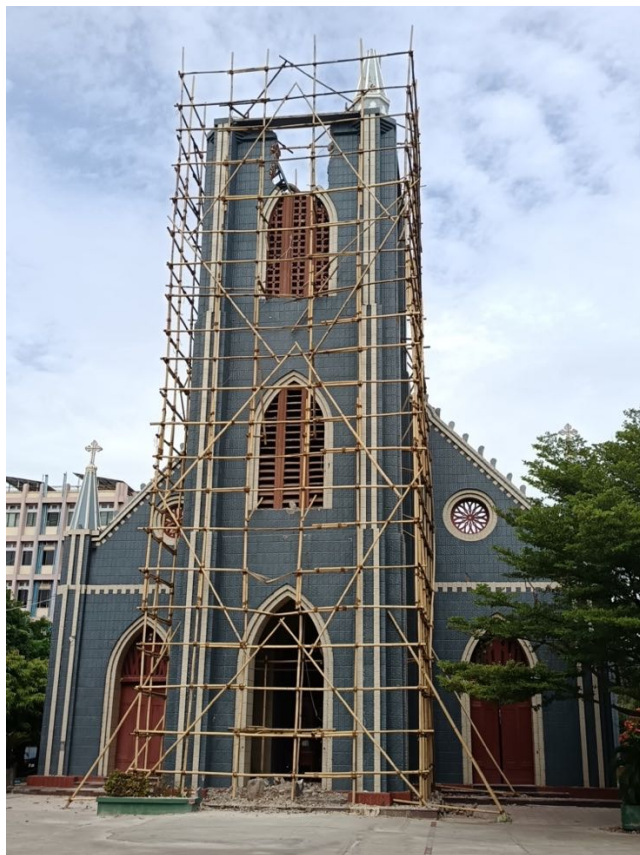
ပုံ ၉ - Sacred Heart ဘုရားကျောင်း၊ မန္တလေး (ဧပြီလိုင် ၂၀၂၅)

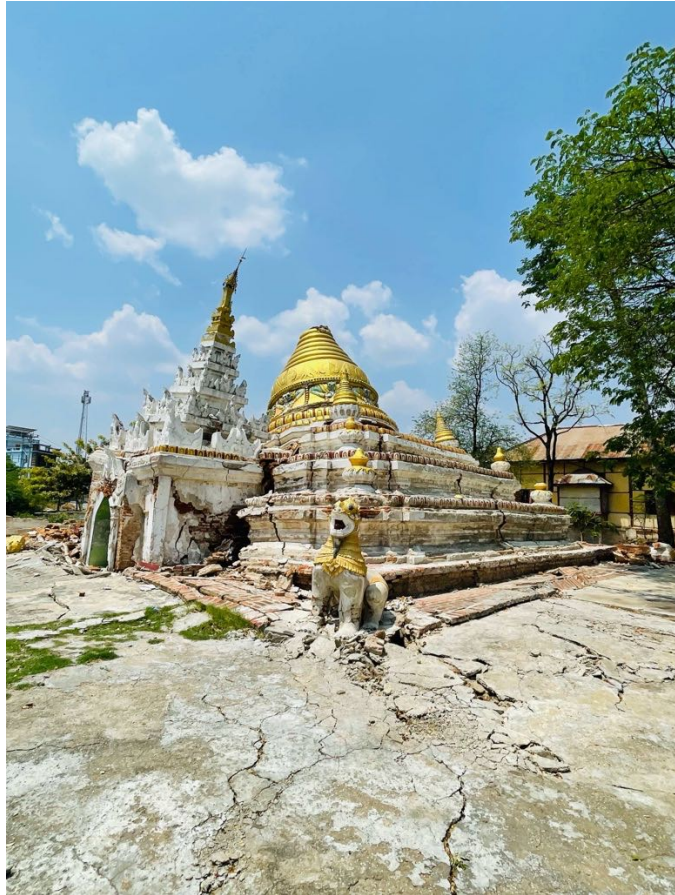
ပုံ ၁၅ - အောင်ချမ်းသာဘုရား [၁၅] ၊ စစ်ကိုင်း (၂၀ ဧပြီ ၂၀၂၅)

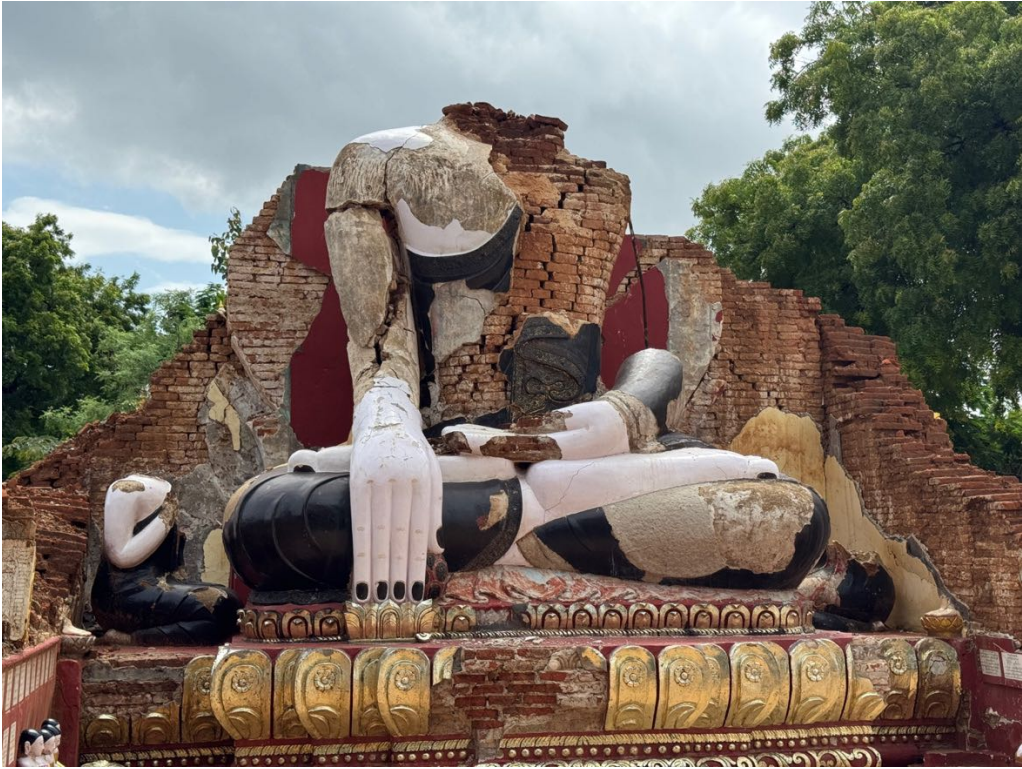
ပုံ ၂၀ - ဗုဒ္ဓရှုပ်ပွားတော်၊ ရွှေကျူကြီးကျောင်းတိုက်၊ အမရပူရ (၁၇ ဇူလိုင် ၂၀၂၅)

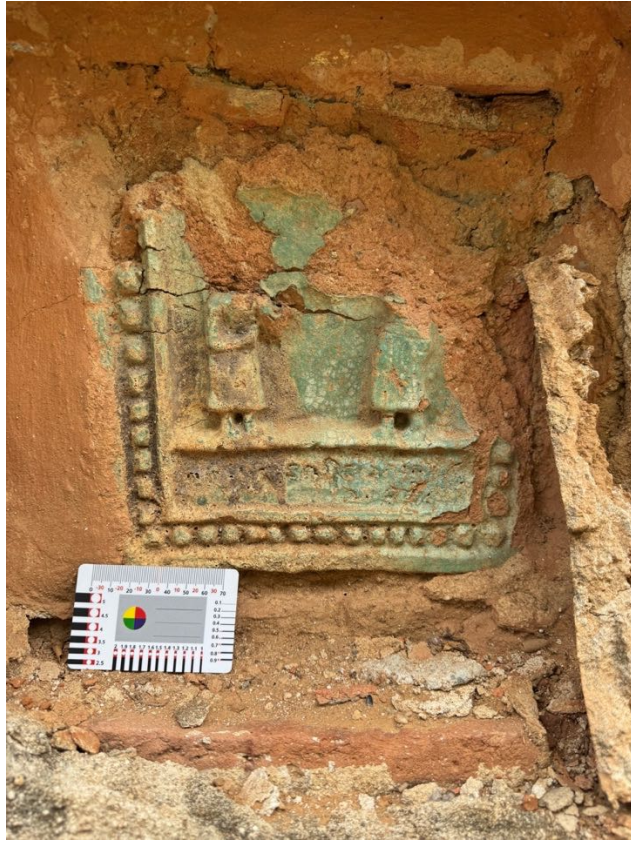
ပုံ ၂၂ - ၅၅၀ ဇာတ်တော်စဉ်ကွင်း၊ အောင်စည်းခုံပင်းယ (၃ ဩဂုတ် ၂၀၂၅)

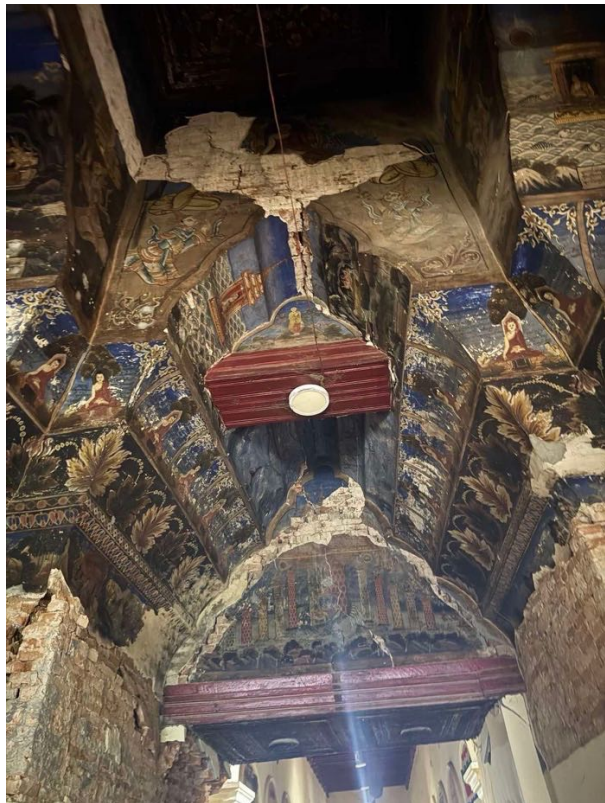
ပုံ ၂၃ - နံရံဆေးရေး၊ မဟာမုနိဘုရား၊ မန္တလေး (၅ ဩဂုတ် ၂၀၂၅)
