HERITAGE FOR MYANMAR

ငလျင်၊ အမွေအနှစ်နှင့် ထိန်းသိမ်းရေး

၂၀၂၅ မတ်လ၊ ၂၈ရက်

ငလျင်ဒဏ်ခံ အမွေအနှစ်နေရာများအား ဆန်းစစ်လေ့လာခြင်း

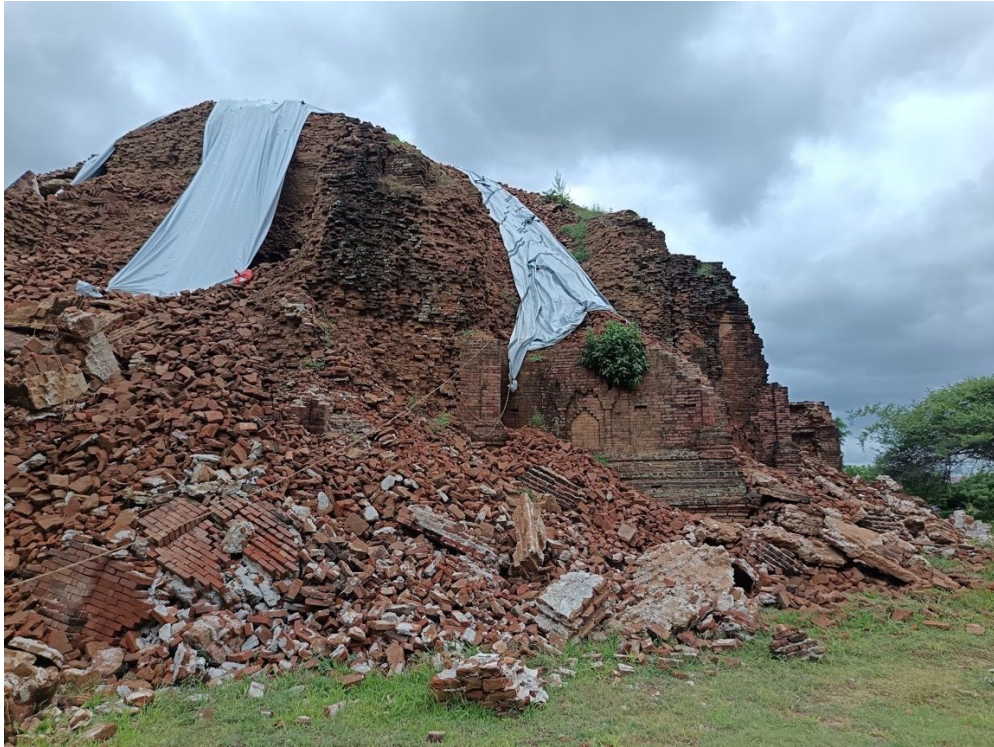
ပုံ ၂၇ - ဘုရားအမှတ် ၂၃၃၊ ပင်းယ (၁၈ ဂျူလိုင် ၂၀၂၅)

နေရာအများစုတွင် အသုံးပြုထားသော ကာကွယ်ရေးအစီအမံများသည် (ပုံ ၂၇-၂၈) ထိရောက်မှု နည်းပါး သည်ကိုတွေ့ရှိရပါသည်။ အထက်တွင်ဖော်ပြခဲ့သည့်အတိုင်း တာပေါ်လင်များသည် လေကြောင့် ရွေ့လျားသွားခြင်းများရှိနေပြီး၊ မိုးရွာသည့်အခါ အောက်ဖက်ရှိ အုတ်များကို အကာအကွယ် မပေးနိုင်သည်ကိုတွေ့ရသည်။ ထိခိုက်ပျက်စီးခဲ့သည့် အဆောက်အအုံများသည် မိုးရေကြောင့် အတွင်းပိုင်းနံရံများ၊ နံရံဆေးရေးများနှင့် ပျက်စီးပြိုကျရာနေရာများအတွင်းမှ အပင်များ ကြီးထွားလာကာ အမွေအနှစ်များကို ထပ်မံထိခိုက်လာနိုင်သည့် အန္တရာယ်များ ရှိနေပါသည်။ ပြိုကျမှုအန္တရာယ် ထပ်မံဖြစ်ပွားနိုင်သည့် အချို့နေရာများတွင်လည်း အသုံးပြုထား သည့် အတားအဆီး၊ သတိပေး ဆိုင်းဘုတ်များသည် လုံလောက်မှုမရှိသည်ကို တွေ့ရပါသည်။

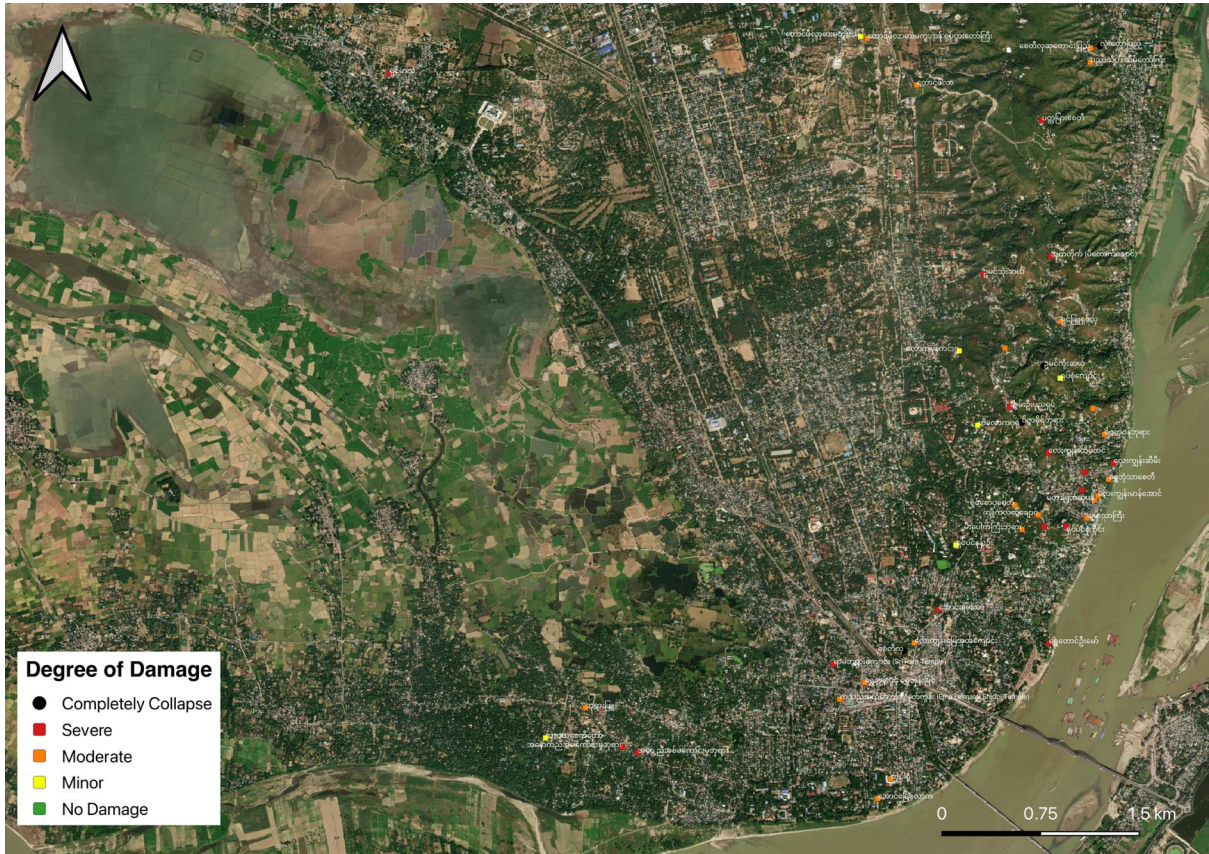
ပျက်စီးမှုအတိုင်းအတာ အဆင့်ပြမြေပုံ၊ စစ်ကိုင်းမြို့

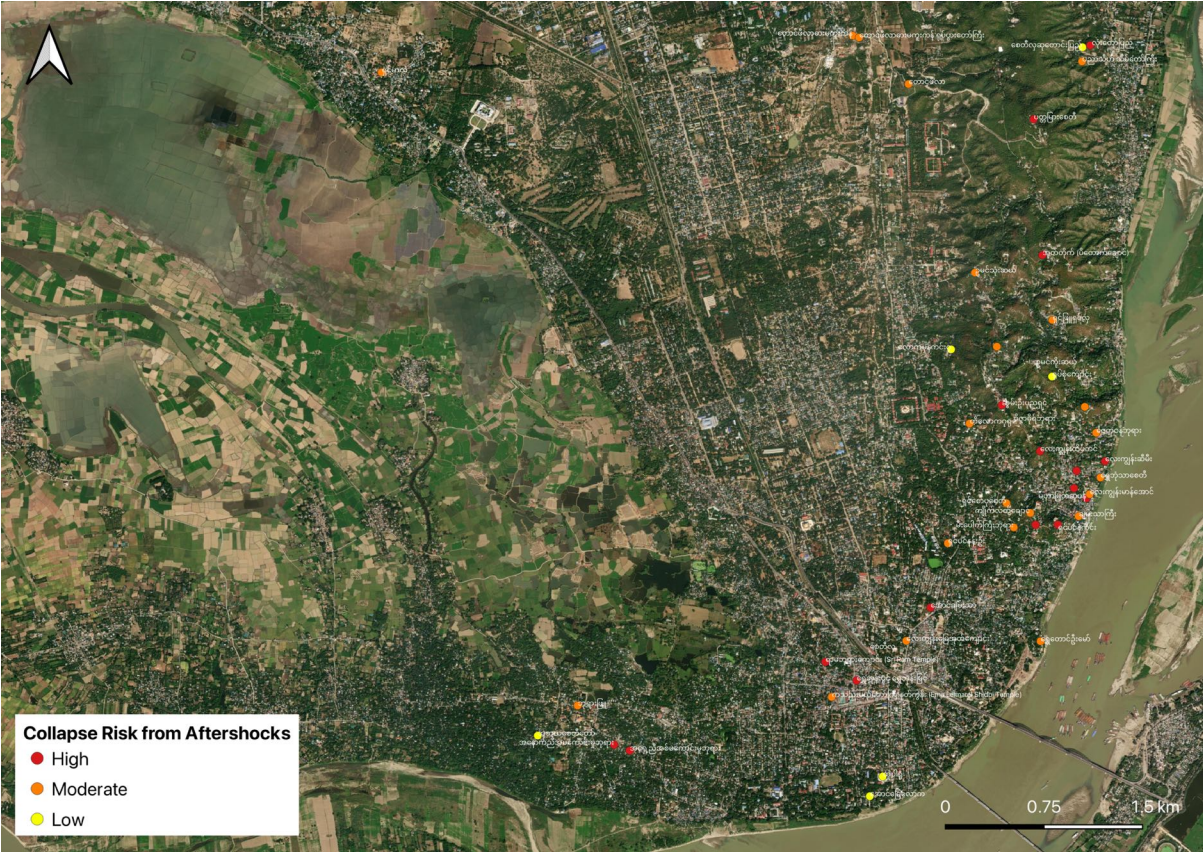
နောက်ဆက်တွဲလျှင်ကြောင့်ထပ်မံပြိုကျနိုင်သည့် အဆောက်အအုံပြမြေပုံ၊ စစ်ကိုင်းမြို့

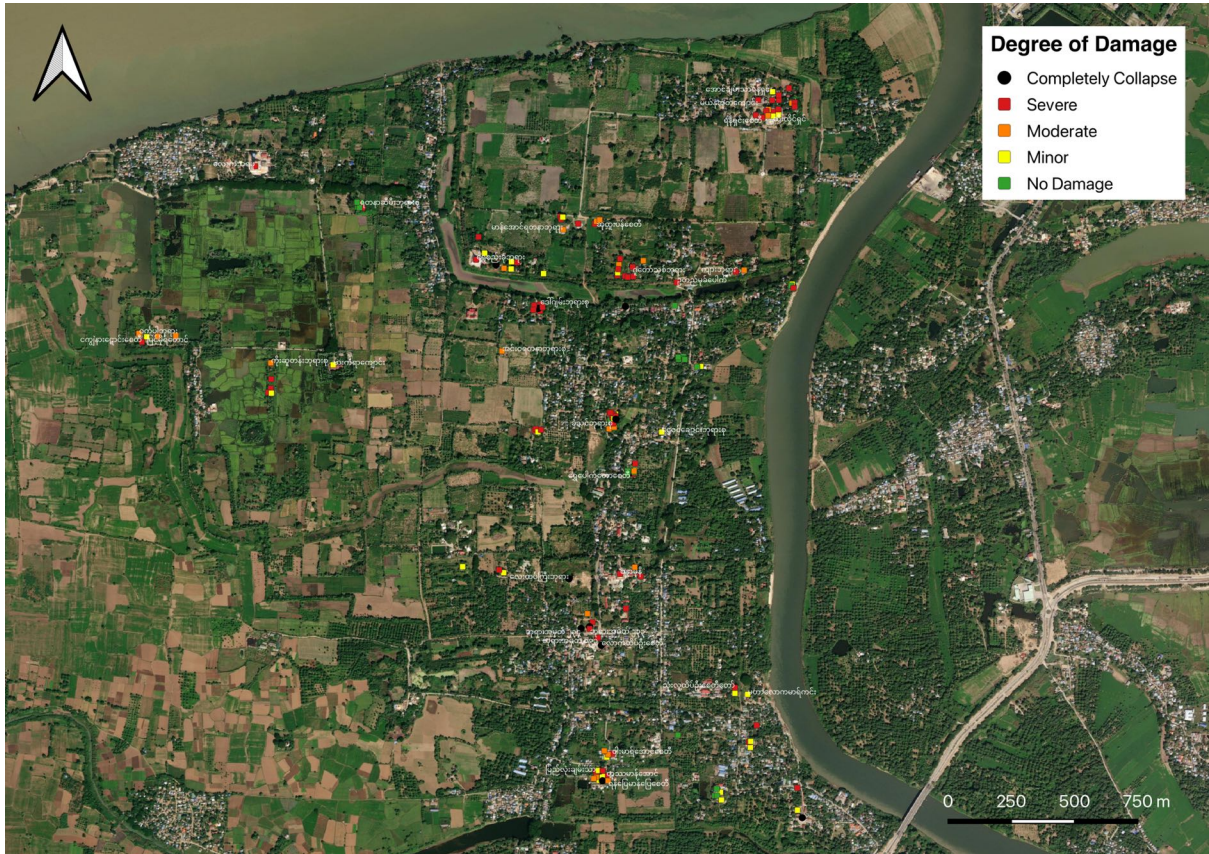
ပျက်စီးမှုအတိုင်းအတာ အဆင့်ပြမြေပုံ၊ အင်းဝမြို့ဟောင်း
